Seløy Sjøfarm AS 961288983 - Søknad om endring av flåteplassering ved lokalitet Nord-Gåsvær i Herøy kommune - oversendelse av søknad til offentlig utlysning og kommunal behandling

Viser til søknad fra Seløy Sjøfarm AS datert 10.07.2015. Søknaden gjelder justering av flåtens plassering ved lokalitet 11041 Nord-Gåsvær i Herøy kommune.

Seløy Sjøfarm as
Strømundersøkelse
på lokalitet
GÅSVÆR
Juli 2009

Strømundersøkelse Nord-Gåsvær i Herøy kommune Juli 2013

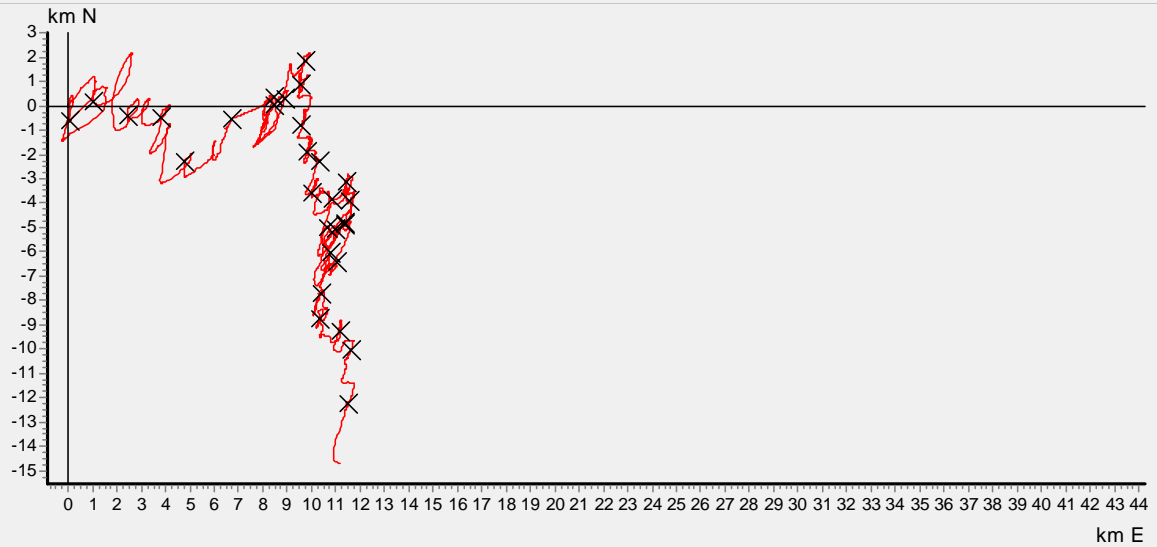
Tabell 19 Strømretning og strømstyrke i måleperioden, 15 meter

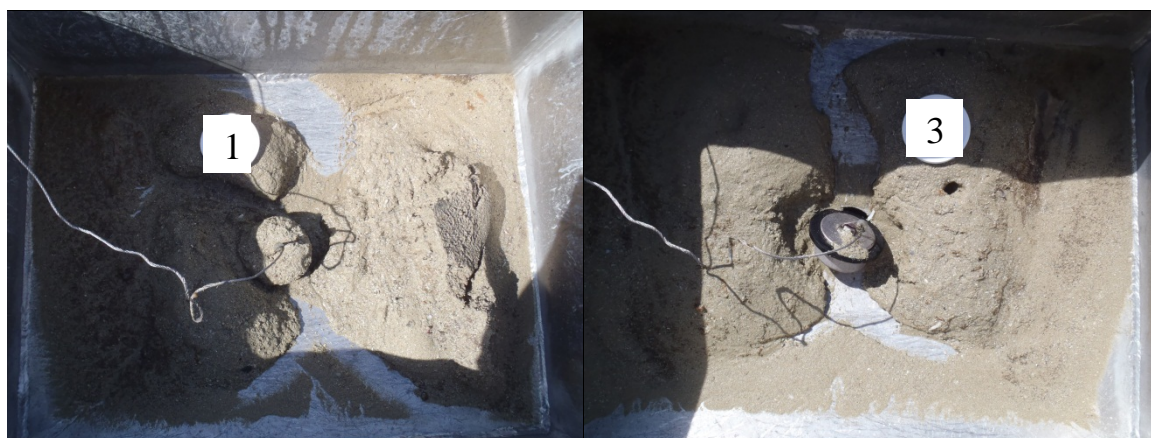
Figur 6. Grabbskudd st. 1 (tilstand 1, sediment bestående av skjellsand med innslag av sand) og st.3 (tilstand 1, sediment bestående av skjellsand med innslag av sand).

Feltmålinger av pH og redoks fikk tilstand 1 (beste score) etter veiledende tabell i NS 9410.
