Seløy Sjøfarm AS - Ny akvakulturlokalitet Sør Gåsvær - Herøy kommune - Oversendelse av søknad for offentlig utlysning og kommunal behandling

Viser til vedlagte søknad fra Seløy Sjøfarm AS datert 13.7.16 om klarering av ny lokalitet Sør Gåsvær for 1560 tonn maksimalt tillatt biomasse for laks, ørret og regnbueørret i Herøy kommune.

Strømundersøkelse Sør-Gåsvær i Herøy kommune, Nordland fylke August 2015

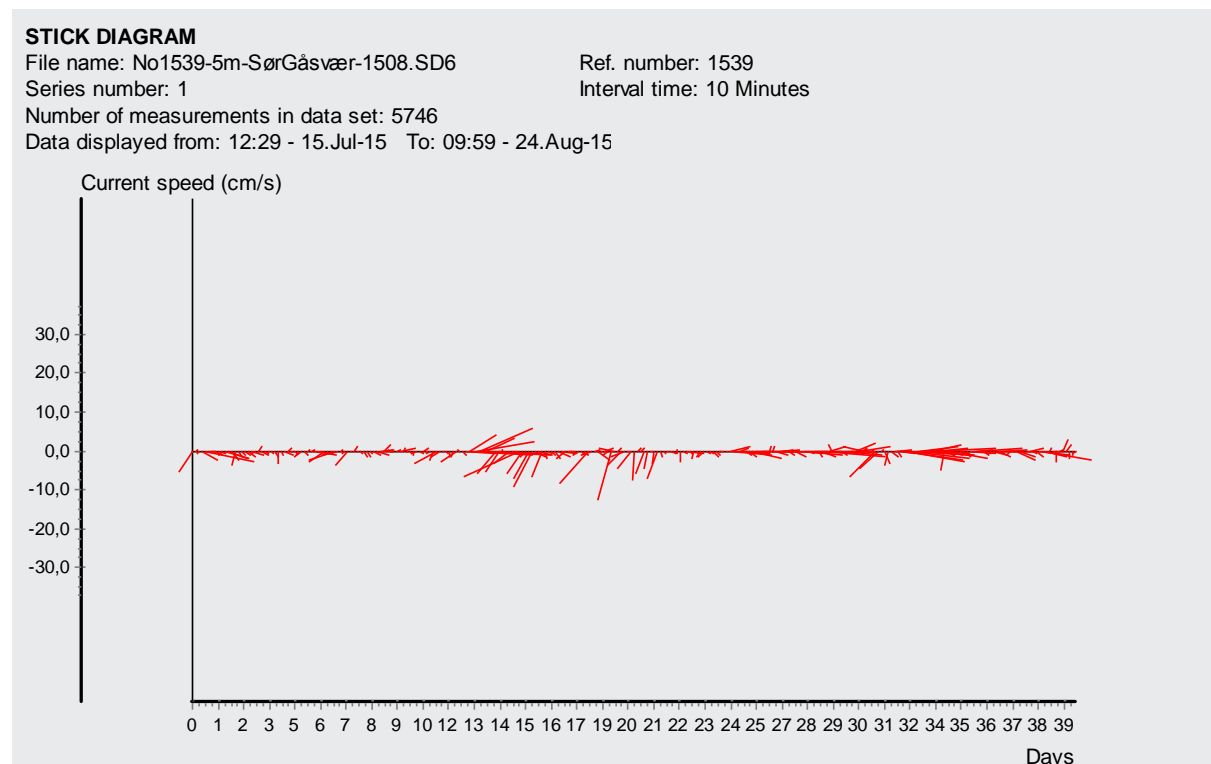
Tabell 8. *Stick-diagram: Strømretning og strømstyrke i måleperioden.*

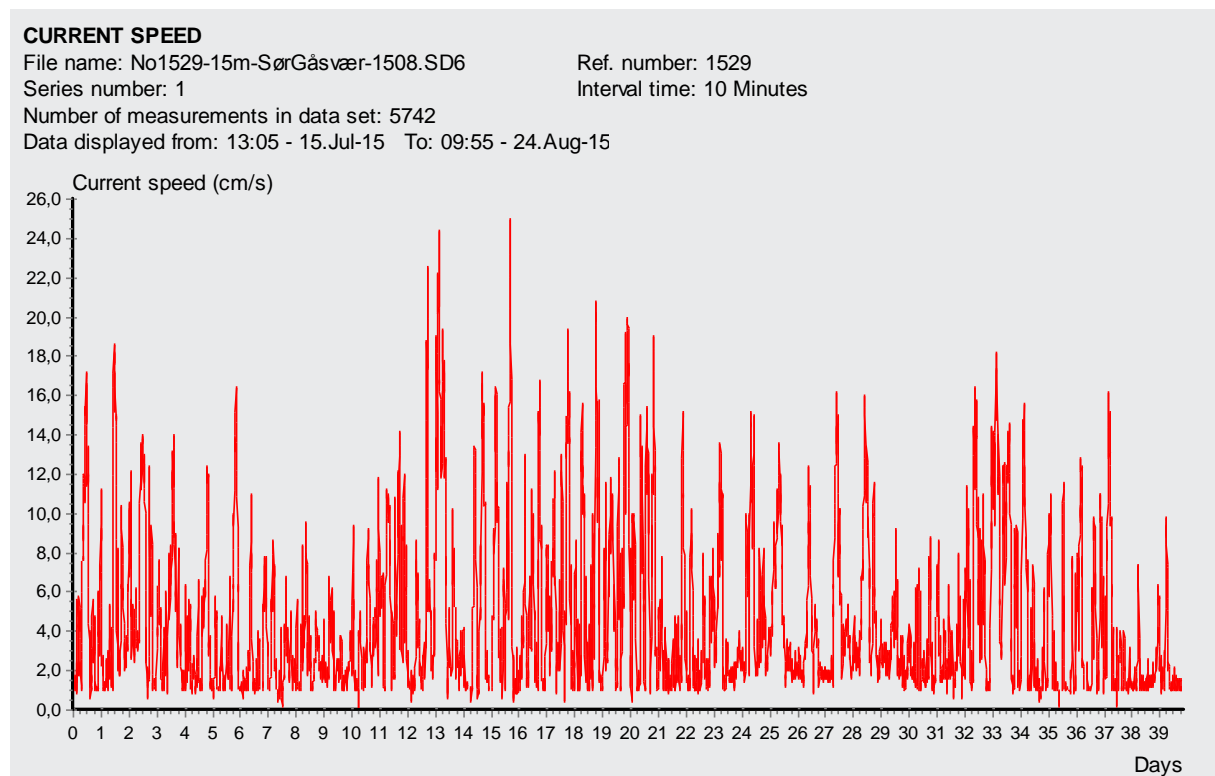
Tabell 16. Tidsdiagram for strømstyrken uavhengig av retning.

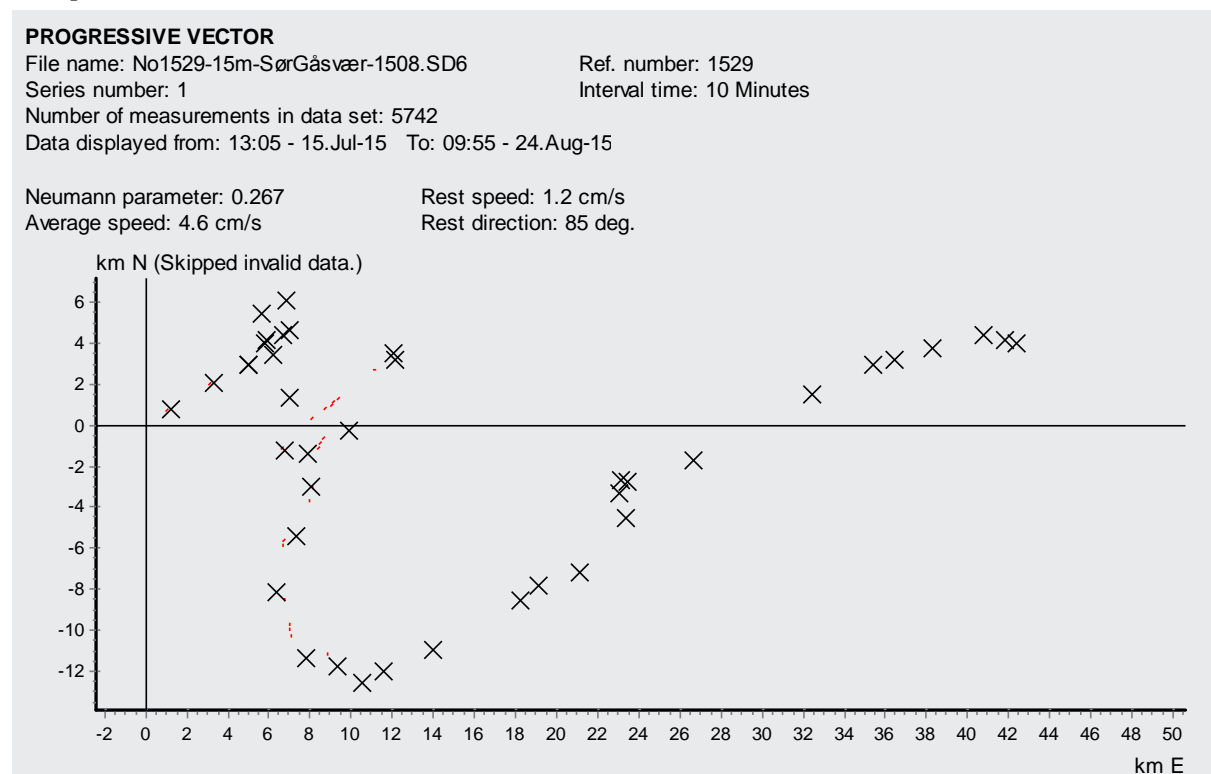
Tabell 18. *Progressiv vektor: Viser hvilken vei en tenkt partikkel vil drive av sted over tid for hele perioden.*

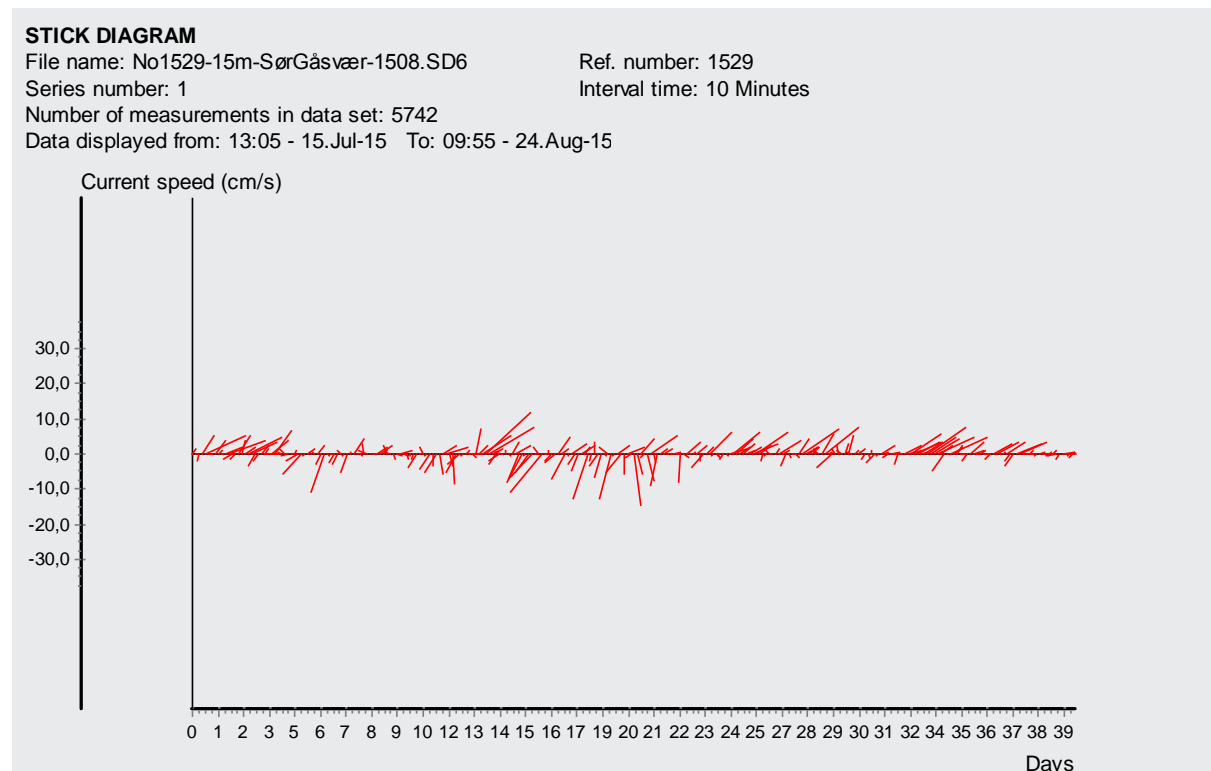
Tabell 19. *Stick-diagram: Strømretning og strømstyrke i måleperioden.*

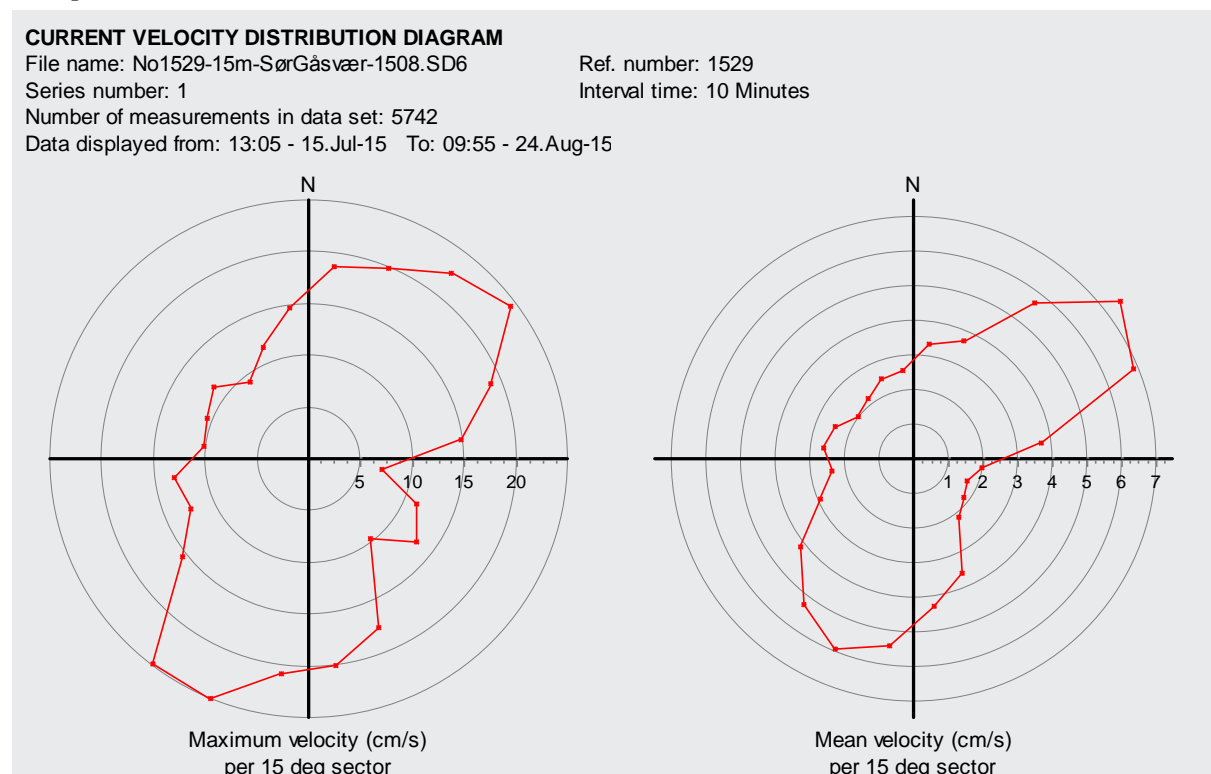
Tabell 20. Venstre rose: Den maksimale strømhastighet som er målt i hver 15° sektor i løpet av hele måleperioden. Høyre rose viser gjennomsnittsstrøm som er målt i hver 15° sektor i måleperioden.

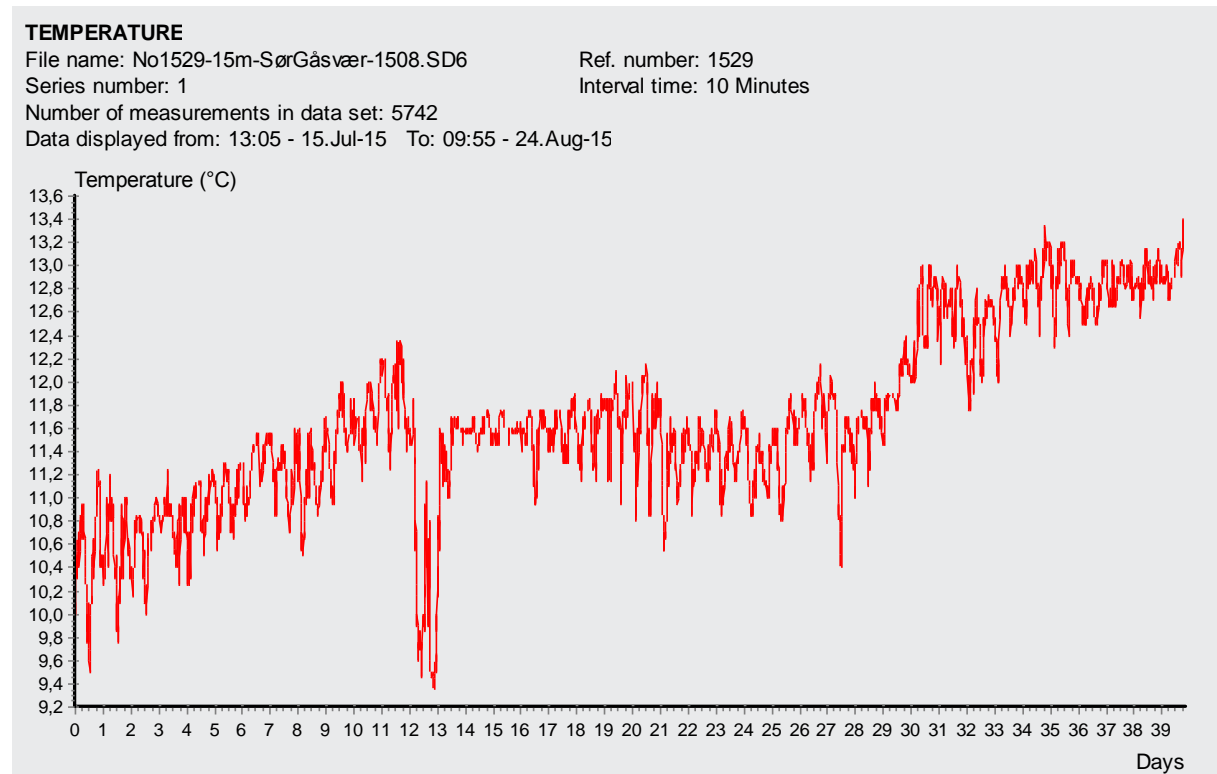
Tabell 22. Temperatur i måleperioden.

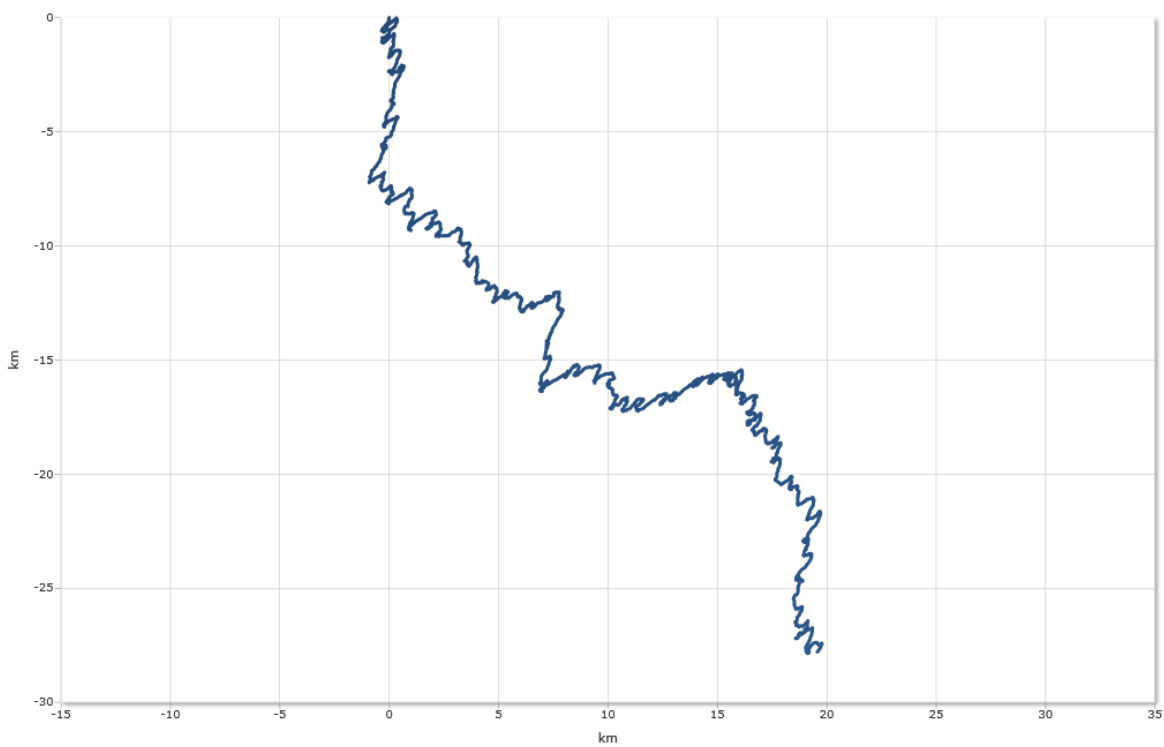
Figur 11 A og B. Progressiv vektor: Viser hvilken vei en tenkt partikkel vil drive av sted over tid for hele perioden
