Forundersøkelse

Seiskjeret

NS9410:2016

Forundersøkelse for Dåvøya			
Rapportnummer	16016		
Rapportdato	21.12.2016		
	Type	Dato	Leverandør
Grunnlag	B-undersøkelse	04.10.2016	Åkerblå AS
	C-undersøkelse	04.10.2016	Åkerblå AS
	Strømmålinger:	05.10.2016 - 06.11.2016	Åkerblå AS
	CTD-undersøkelse:	04.10.16	Åkerblå AS
	Bunnkartlegging:	04.10.16	Åkerblå AS
<i>Revisjonsnummer</i>	<i>Revisjonsbeskrivelse</i>

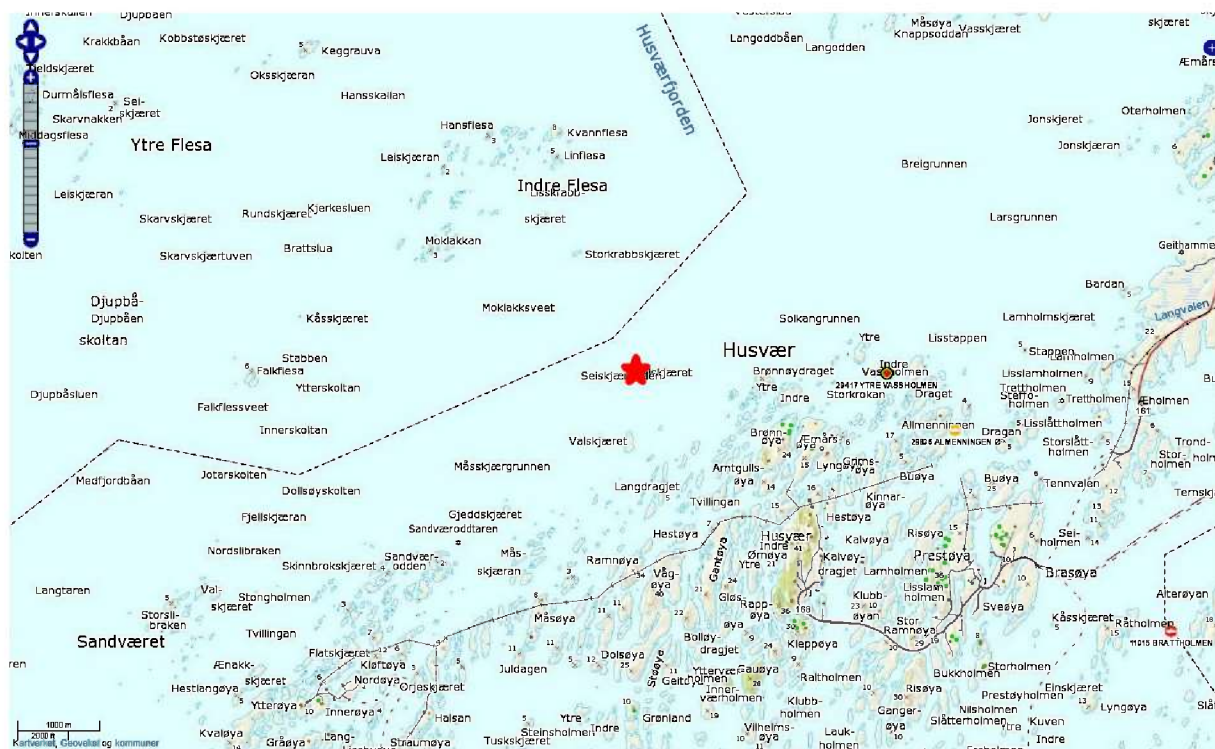
Figur 2.1.1 Planlagt plassering av lokaliteten (rød stjerne) og nærliggende anlegg. Kartet har nordlig orientering. Kartdatum EUREF89 (Fiskeridirektoratet 2016b).
