# Strømrapport

Måling av overflate (5m), dimensjonering (15m),  
sprednings- og bunnstrøm ved

Labukta V

november - desember 2016

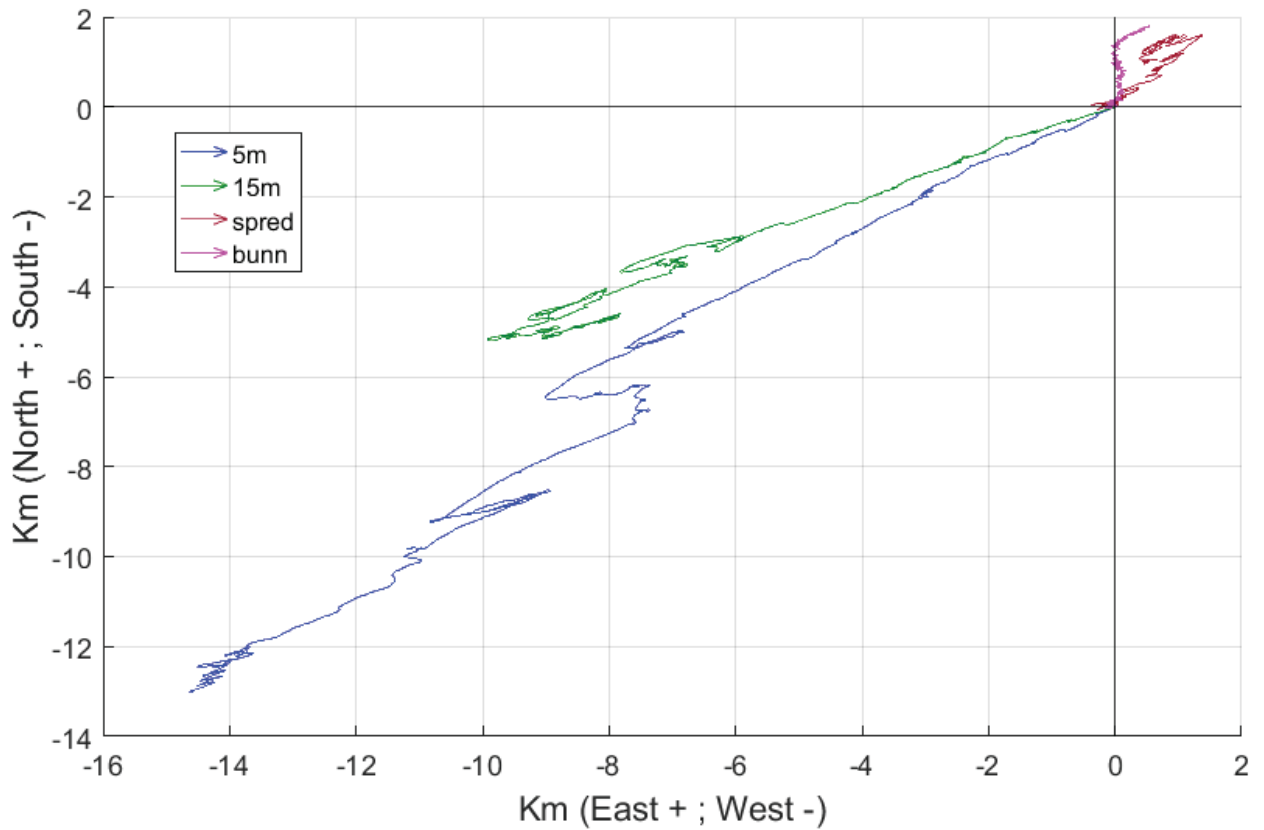
#### 4.9 Progressivt vektordiagram.

Diagrammet viser hvor langt og hvordan en tenkt merket vannpartikkel som befinner seg i strømmålerens posisjon ved målestart, vil drive av sted i løpet av måleperioden. Dette gir en indikasjon på vannutskifting i måleperioden.

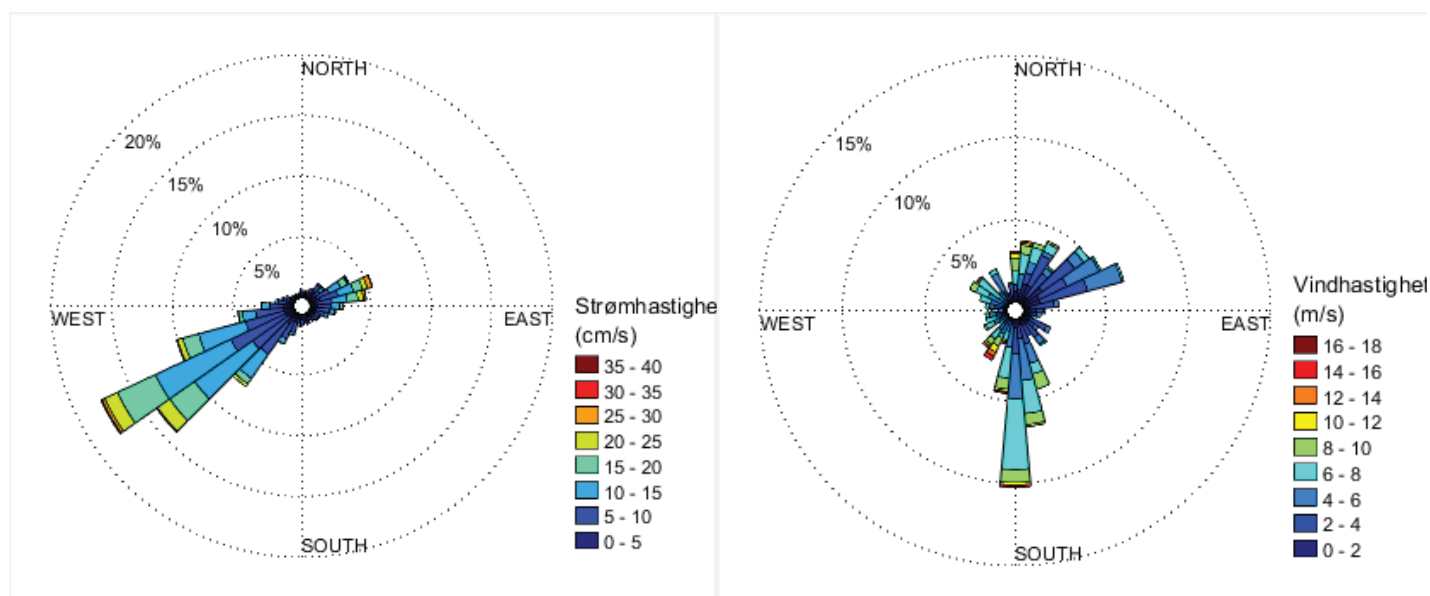
Figur 4.22.1. Rosediagram for strøm (mot retning) på (fra venster) 5m og vind (fra retning) på Sandnessjøen LH-Stokka (høyre) under måleperioden.
