Forundersøkelse

Labukta V

NS9410:2016

Forundersøkelse for Labukta V

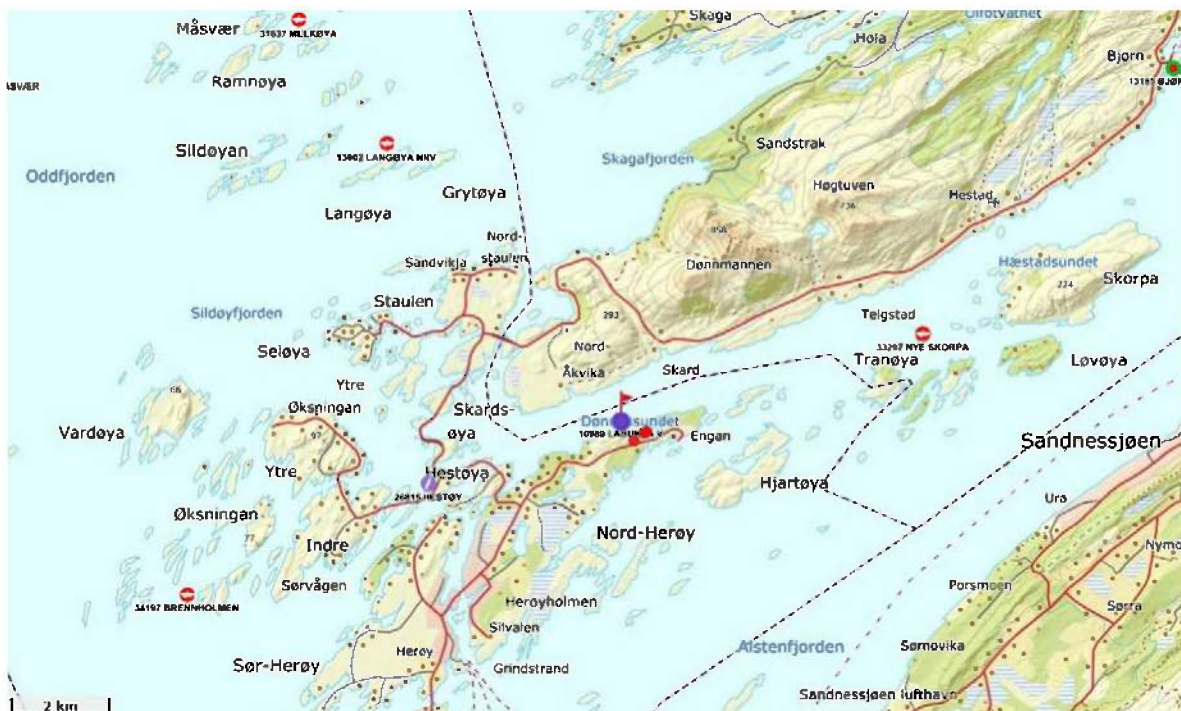
Figur 2.1.1. Geografisk plassering av lokaliteten og nærliggende anlegg. Anlegget er merket med et rødt flagg. Kartet har nordlig orientering. Kartdatum WGS84 (Fiskeridirektoratet 2017).

Lokaliteten Labukta V ligger i Dønnessundet i Herøy kommune i Nordland fylke, og har 10 bur der merdene har en diameter på 120 meter (Figur 2.1.1 og 2.1.2). I sundet er anlegget godt skjermet for vind og bølger fra sør og nord. Anlegget ligger over en dybdegradient der grunneste område er i sørvestre del av rammen. Mot nord øker dypet og dypeste del ligger på 145 meter i nordre del av rammen. Nordøst og sørvest for anlegget strekker sundet seg videre. Her kan vind og bølger bygge seg opp. Dette gjelder særlig fra nordøst. Sundet har en terskel på rundt 40 meter mot øst og en terskel på rundt 20 meter mot vest.

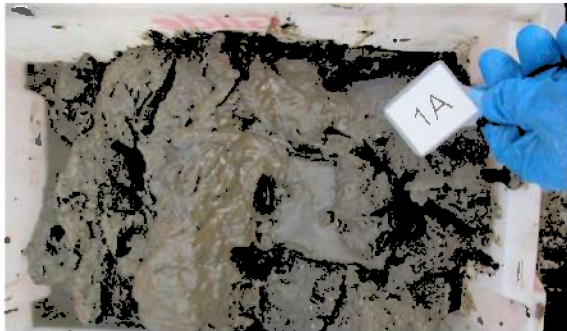
Figur V9.1 Sediment før vask. Lapp indikerer stasjonsnummer.

Det ble tatt bilder av sedimentet fra ett hugg per stasjon etter at grabben ble tømt i plastbaljen, men før vask (figur V9.1 – V9.4).

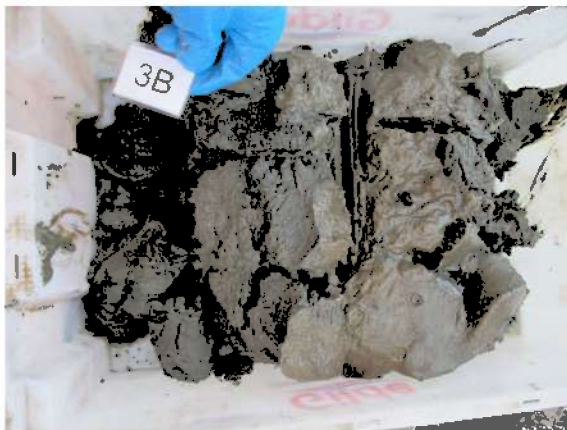
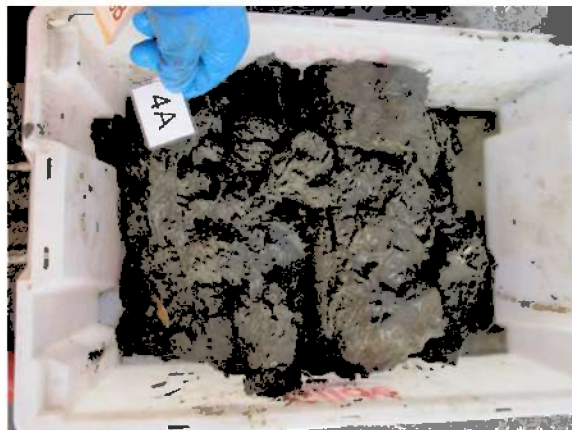
Figur V9.2 Sediment før vask. Lapp indikerer stasjonsnummer.

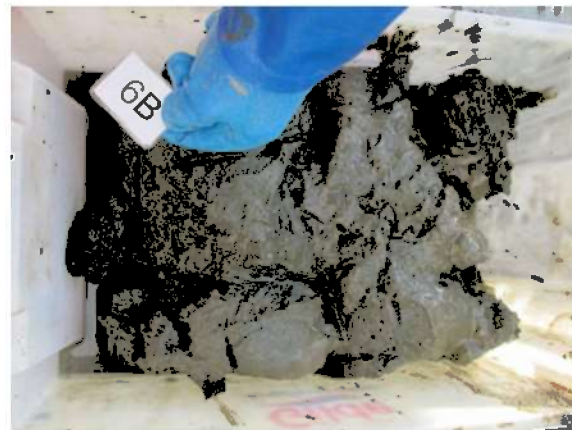
Figur V9.3 Sediment før vask. Lapp indikerer stasjonsnummer.

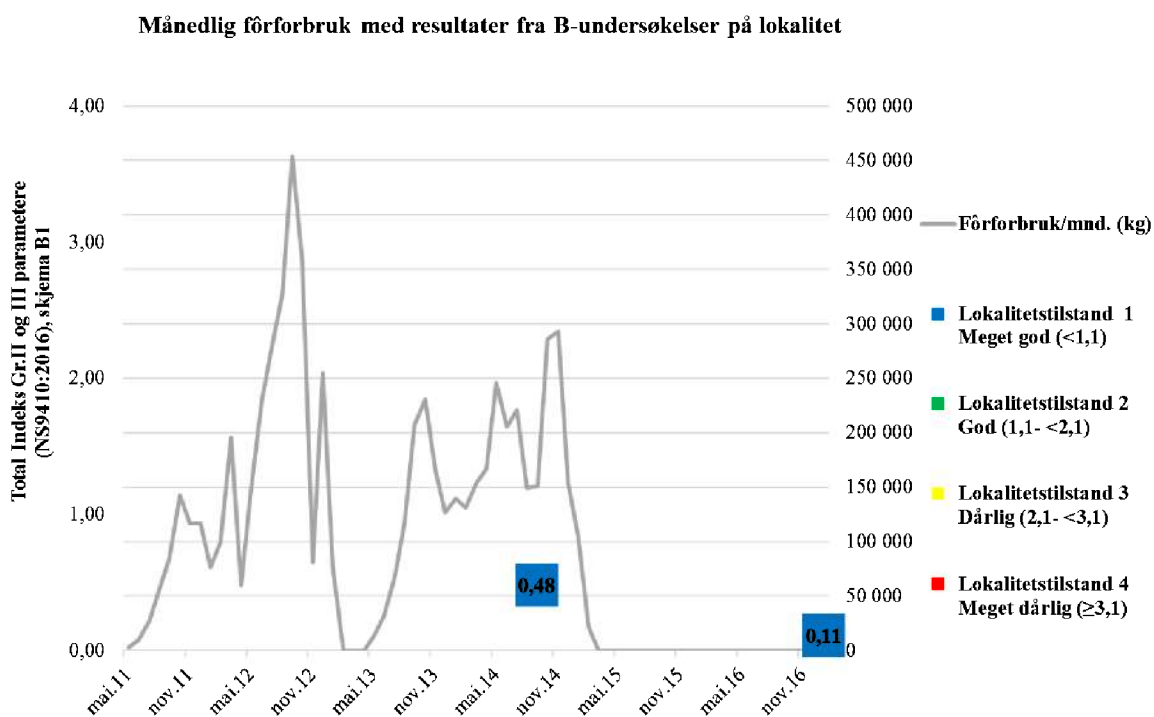
**Figur 8.** Fôrforbruk på lokaliteten samt resultater fra B-undersøkelser fra inneværende og tidligere undersøkelser ved lokalitet.

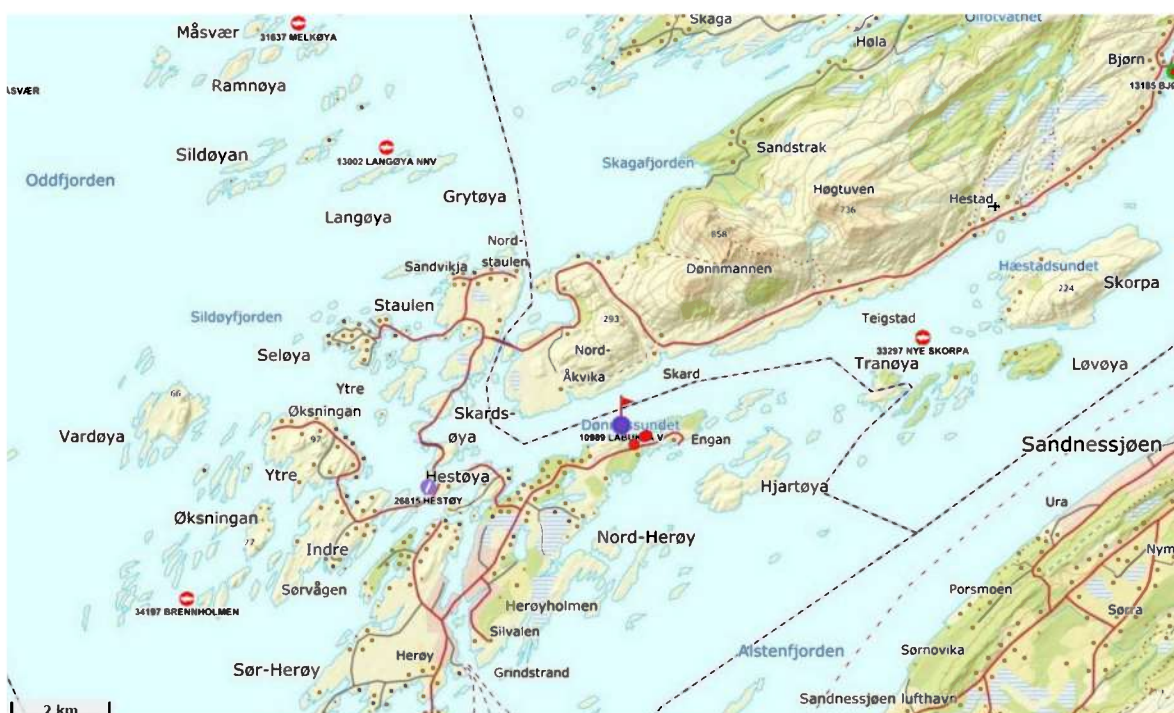
Figur 2.1.1 Geografisk plassering av lokaliteten og nærliggende anlegg. Anlegget er merket med et rødt flagg. Kartet har nordlig orientering. Kartdatum WGS84 (Fiskeridirektoratet 2017).

Lokaliteten Labukta V ligger i Dønnessundet i Herøy kommune i Nordland fylke, og har 10 bur der merdene har en diameter på 120 meter (Figur 2.1.1 og 2.1.3). I sundet er anlegget godt skjermet for vind og bølger fra sør og nord. Anlegget ligger over en dybdegradient der grunneste område er i sørvestre del av rammen. Mot nord øker dypet og dypeste del ligger på 145 meter i nordre del av rammen. (Tabell 2.1.1; Figur 2.1.3). Nord-øst og sør-vest for anlegget strekker sundet seg videre. Her kan vind og bølger bygge seg opp. Dette gjelder særlig fra nord-øst. Sundet har en terskel på rundt 40 meter mot øst og en terskel på rundt 20 meter mot vest.

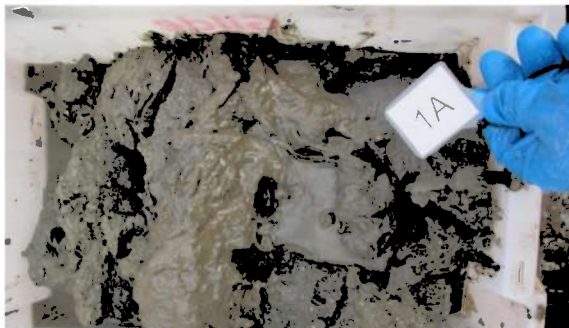
Figur V9.1 Sediment før vask. Lapp indikerer stasjonsnummer.

Det ble tatt bilder av sedimentet fra ett hugg per stasjon etter at grabben ble tømt i plastbaljen, men før vask (figur V9.1 – V9.3).

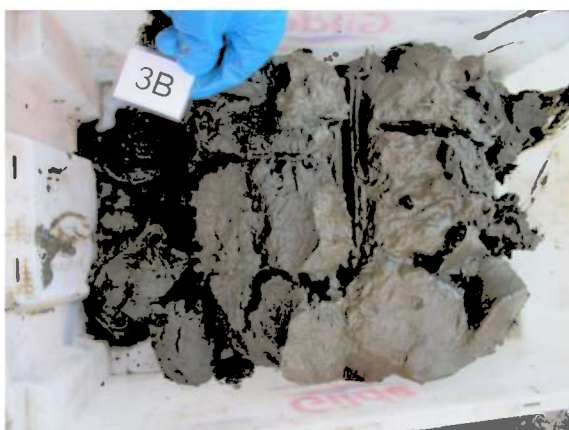
Figur V9.2 Sediment før vask. Lapp indikerer stasjonsnummer.

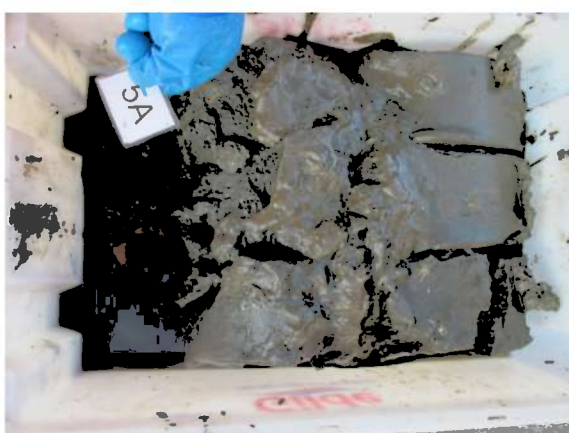
Figur V9.3 Sediment før vask. Lapp indikerer stasjonsnummer.
