# Forundersøkelse

## Nord Gåsvær

NS9410:2016

Forundersøkelse for Nord Gåsvær			
Rapportnummer	F-M-18027		
Rapportdato	14.08.2018		
	Type	Dato	Leverandør
Grunnlag	B-undersøkelse:	06.03.18 & 15.03.18	Åkerblå Nord AS
	C-undersøkelse:	20.02.18 & 06.03.18	Åkerblå AS & Åkerblå Nord AS
	Strømmålinger:	03.07.13-11.08.13 & 23.06.09-22.07.09	Helgeland Havbruksstasjon AS
	CTDO-undersøkelse:	06.03.18	Åkerblå AS & Åkerblå Nord AS
	Bunnkartlegging:	18.10.14	Midt-Norsk Kystservice AS
<i>Revisjonsnummer</i>	<i>Revisjonsbeskrivelse</i>		
Lokalitet			
Lokalitet	Nord Gåsvær		
	Herøy kommune, Nordland fylke		
Lokalitetsnummer	11041		
Oppdragsgiver			
Selskap	Seløy Sjøfarm AS		
Kontaktperson	Vegar Dalen		
Oppdragsansvarlig			
Selskap	Åkerblå Nord AS Torolv Kveldulvsøns gaet 29                      Organisasjonsnummer 817 458 572 8800 Sandnessjøen		
Forfatter (-e)	Nickolas James Hawkes Telefon: (+47) 919 91 909 E-post: <a href="mailto:nickolas.hawkes@akerbla.no">nickolas.hawkes@akerbla.no</a>

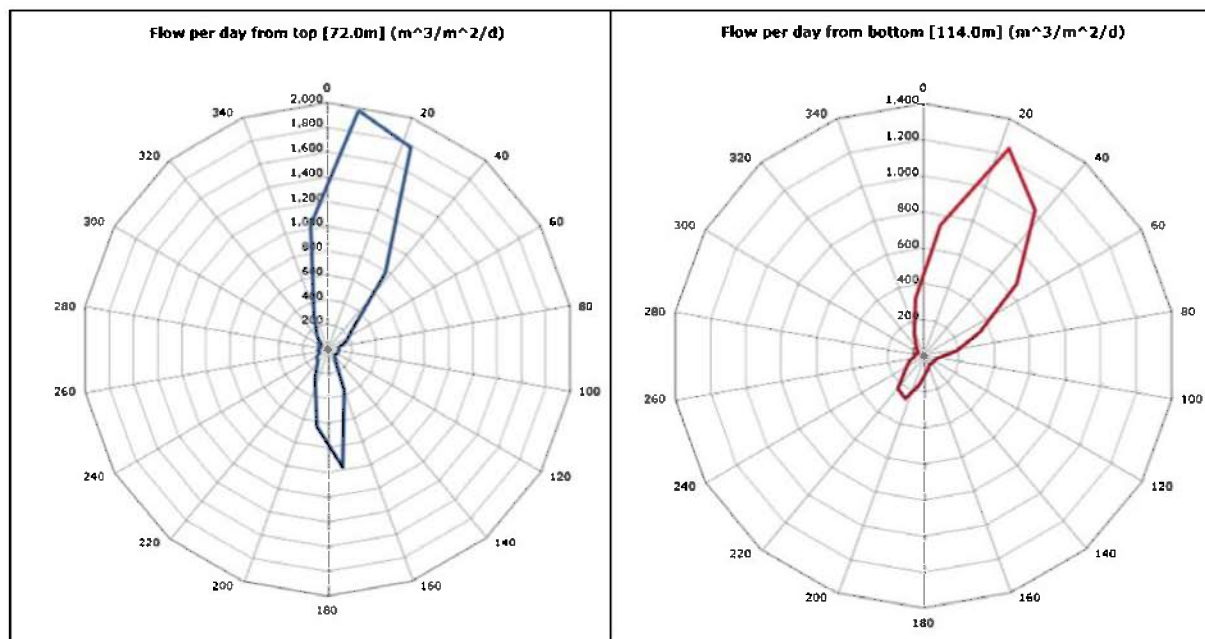
**Figur 3.2.2 (Helgeland Havbruksstasjon, 2013).** Strømførhold ved Nord Gåsvær. Fordelingsdiagrammene viser gjennomsnittlig vannutskiftning per 20° sektor per dag ( $\text{m}^3/\text{m}^2/\text{d}$ ) av sprednings- (venstre) og bunnstrømmen (høyre). Gradverdiene i figuren tilsvarer gradverdiene på et kompass ( $0^\circ = \text{N}$ ,  $90^\circ = \text{Ø}$ ,  $180^\circ = \text{S}$  og  $270^\circ = \text{V}$ ).

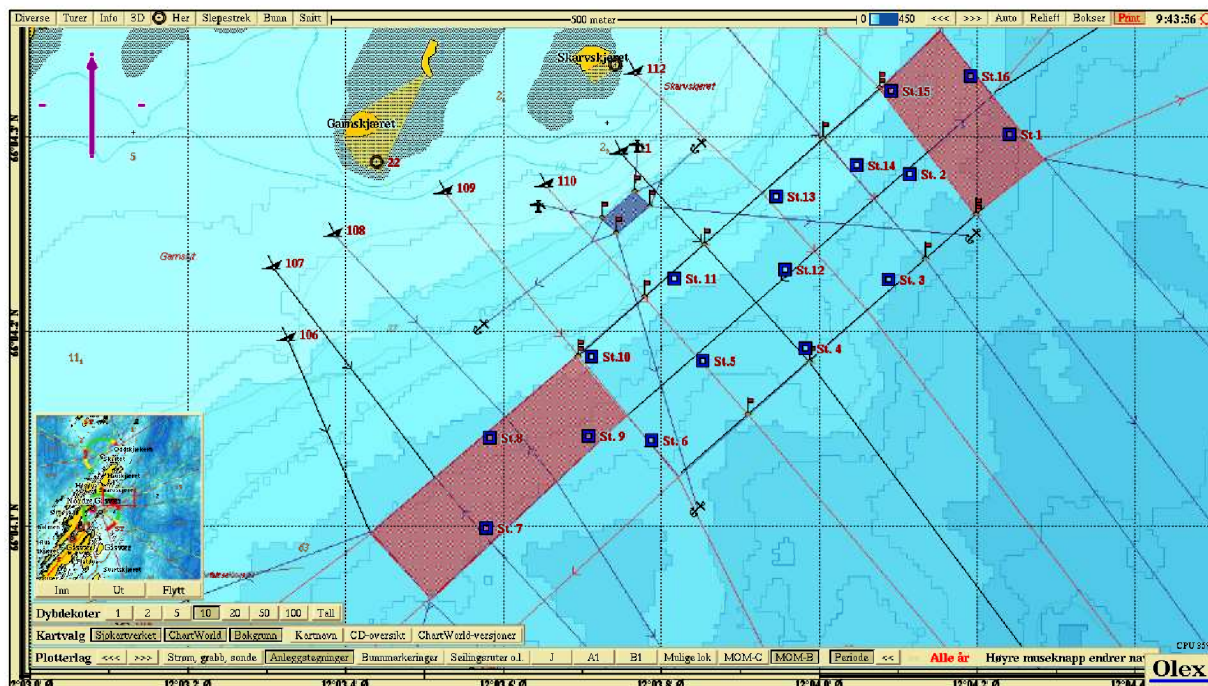
Figur 6. Topografisk kart (nordlig orientering) med avmerking av anlegget og prøvestasjoner. Blå firkant; Tilstand 1, Grønn firkant; Tilstand 2, Gul firkant; Tilstand 3, Rød firkant; Tilstand 4. Skraverte bur har omkrets på 160 meter.

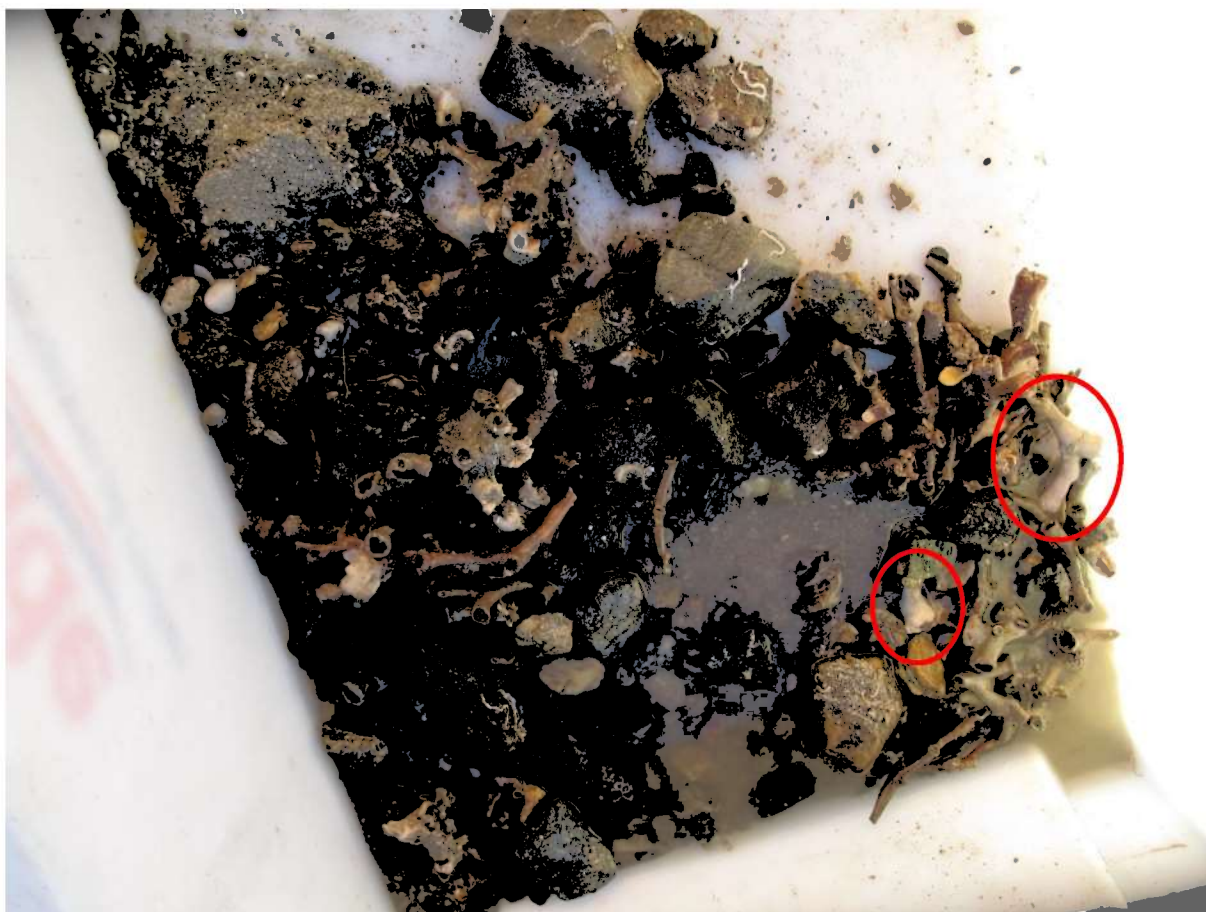
Figur V9.8 Sediment fra et forsøk på C2 stasjon, nordøst for lokaliteten. Røde sirkler viser levende eller nylig døde korallfragment. Hugg er tatt fra posisjon 66°04.672 N, 12°04.576 Ø.
