# Strømrapport

Måling av overflate- (5m), dimensjonerings- (15m)  
og spredningsstrøm ved

Brennholmen i

mai - juni 2018

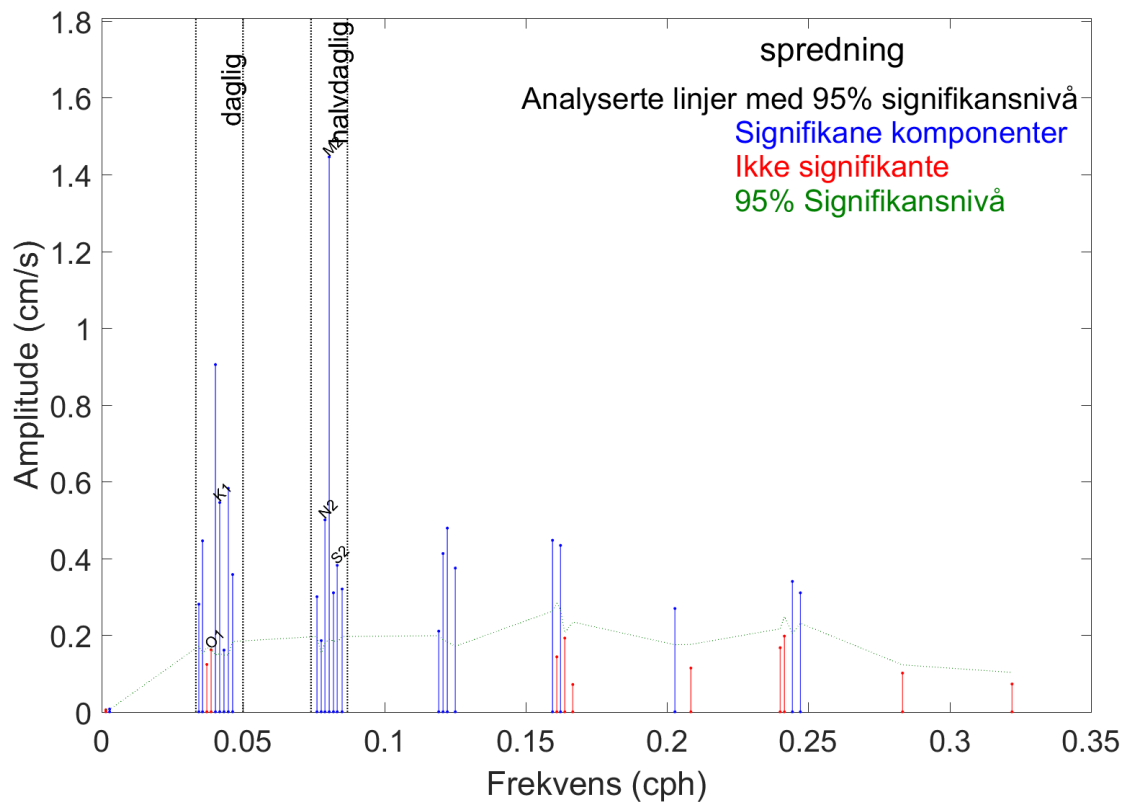
Figur 4.22.3. Amplitude og frekvens for komponenter fra tidevannsanalysen. De blå linjene er komponenter med signifikante bidrag og de røde linjene er ikke signifikante og dermed ikke inkludert i tidevannssignalet.

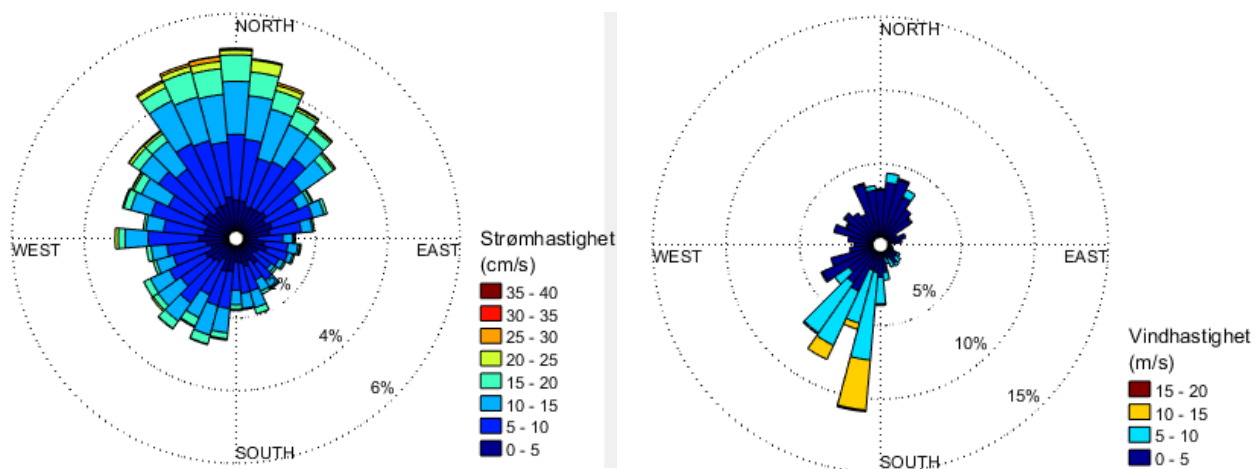
Figur 4.24.1. Rosediagram for strøm (mot retning) på 5m (venstre) og vind (fra retning) på Sandnessjøen LH - Stokka (høyre) under måleperioden.

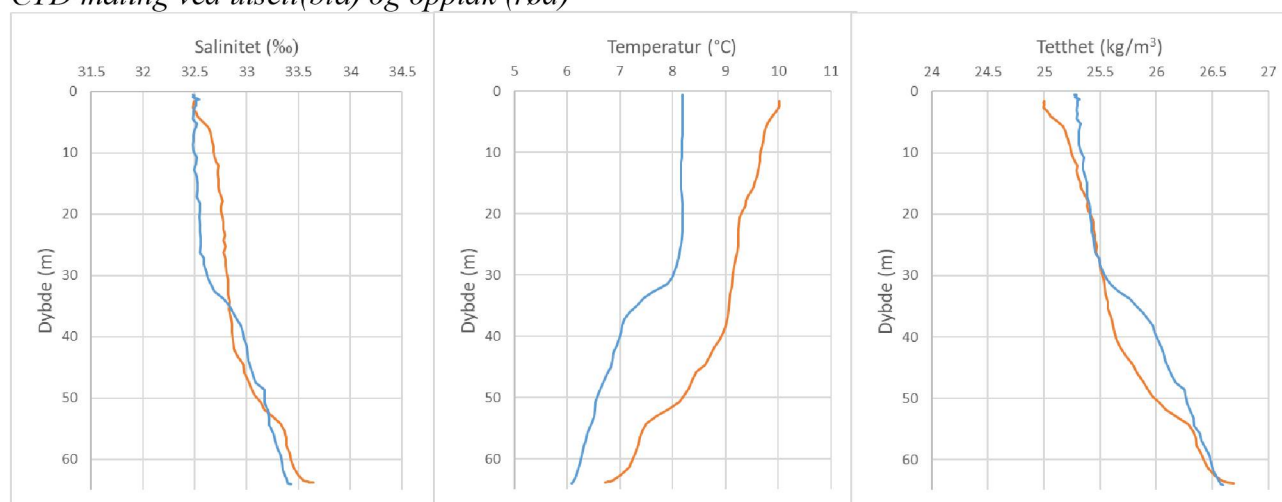
Figur 4.25.1. Vertikalprofiler av saltholdighet, temperatur og tetthet. Dypet er indikert langs y-aksen.

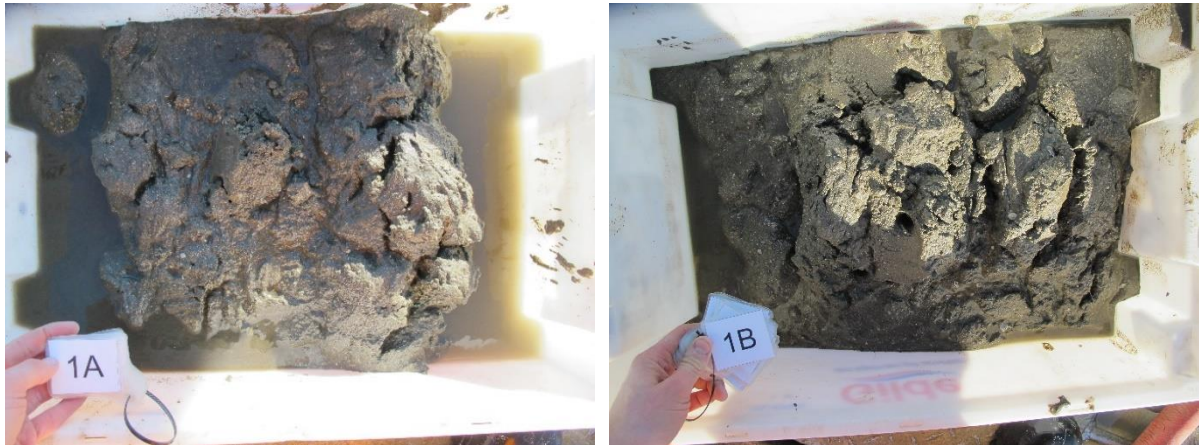
**Figur V9.1** Sediment før vask. 1A og 1B refererer til andre og tredje grabbhugg tatt ved «BRE\_1».

Det ble tatt bilder av sedimentet fra ett hugg per stasjon etter at grabben ble tømt i plastbaljen, men før vask (figur V9.1 – V9.5).

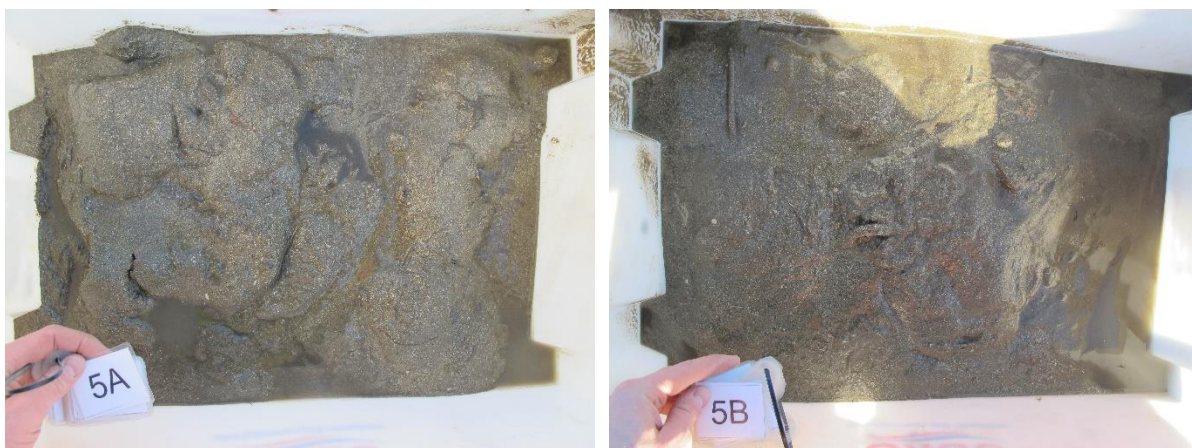
**Figur V9.5** Sediment før vask. 5A og 5B refererer til andre og tredje grabbhugg tatt ved referansestasjonen «BRE\_REF».

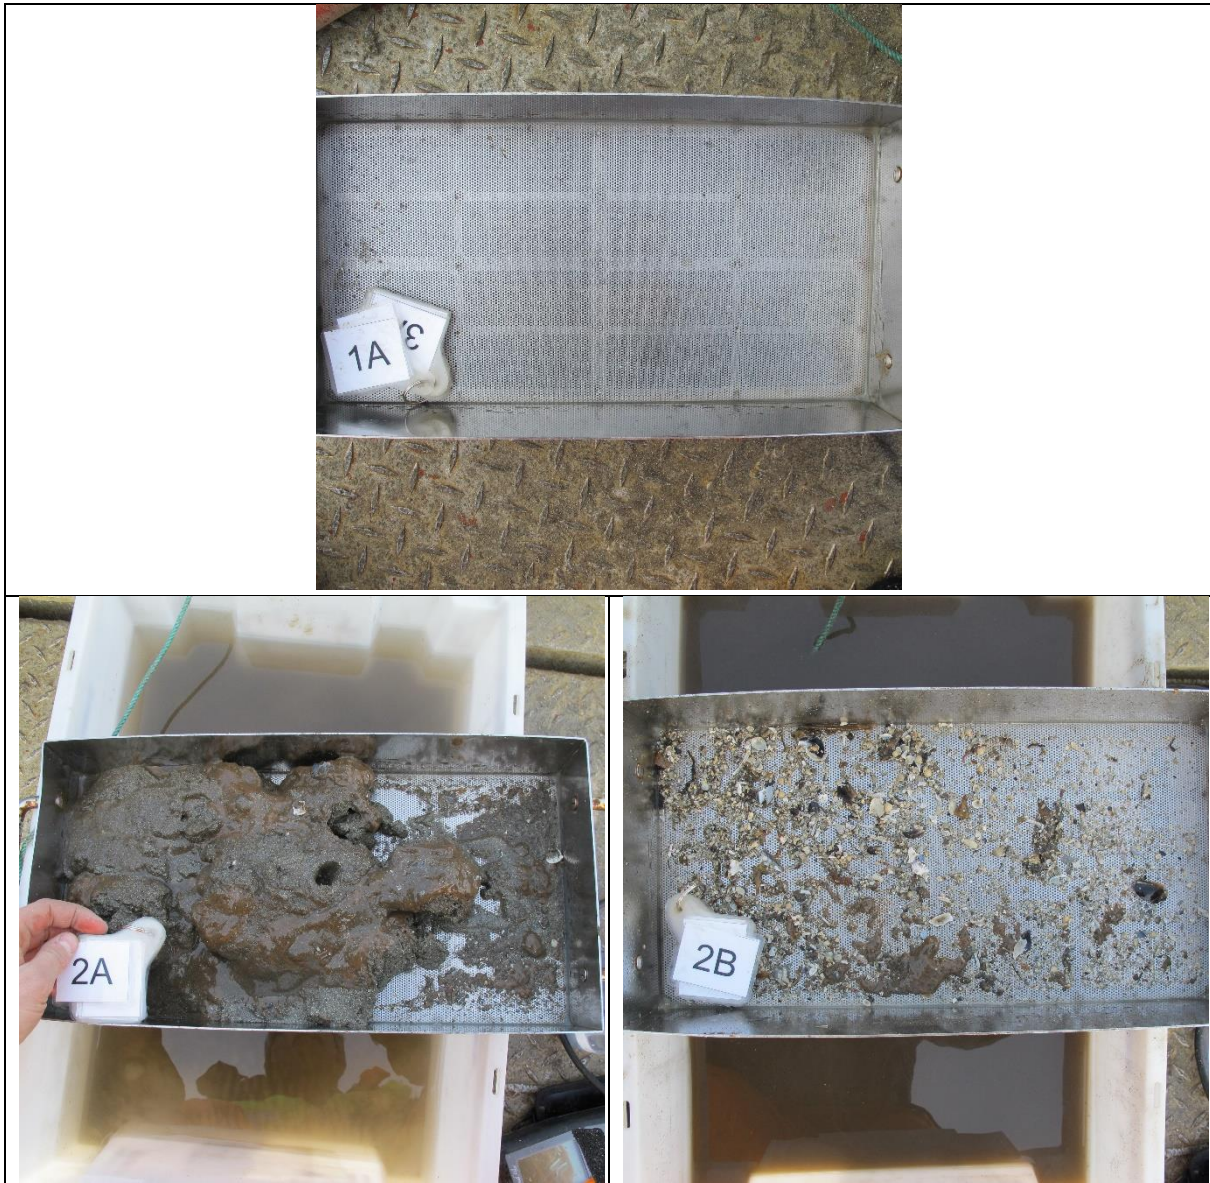
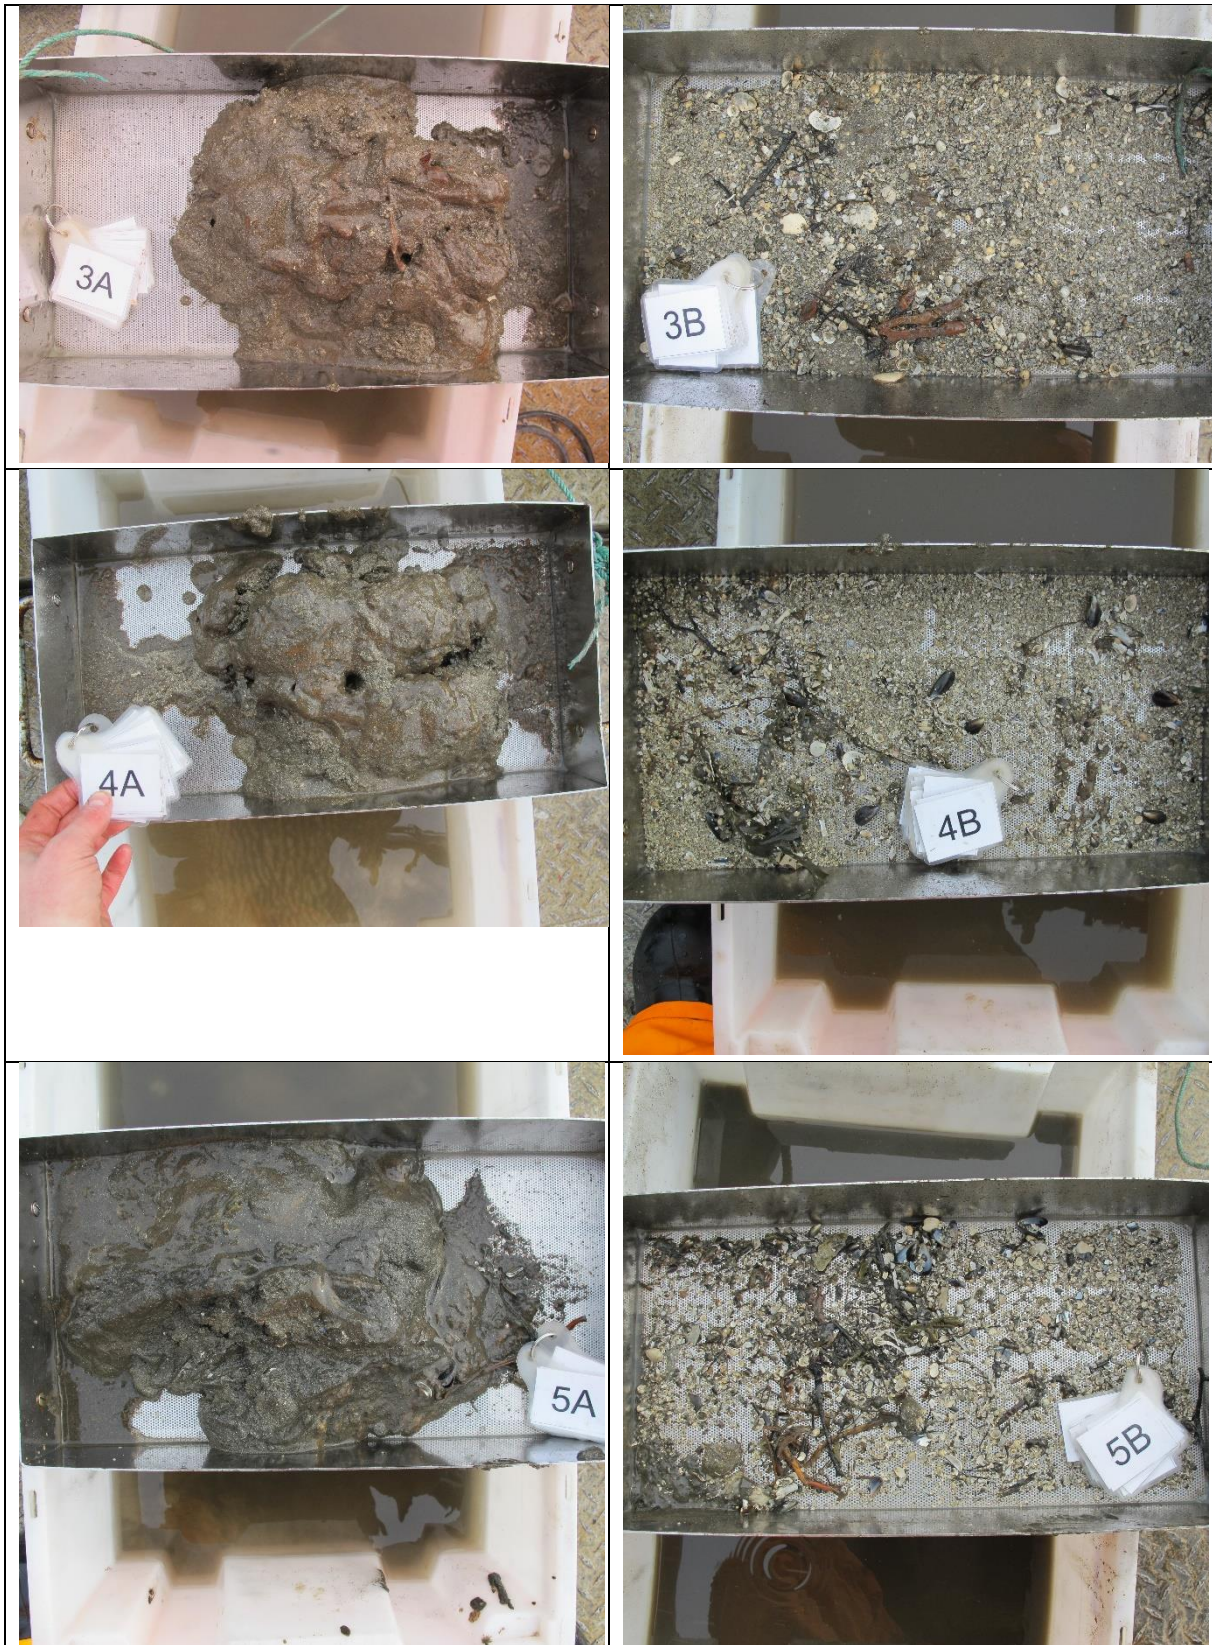
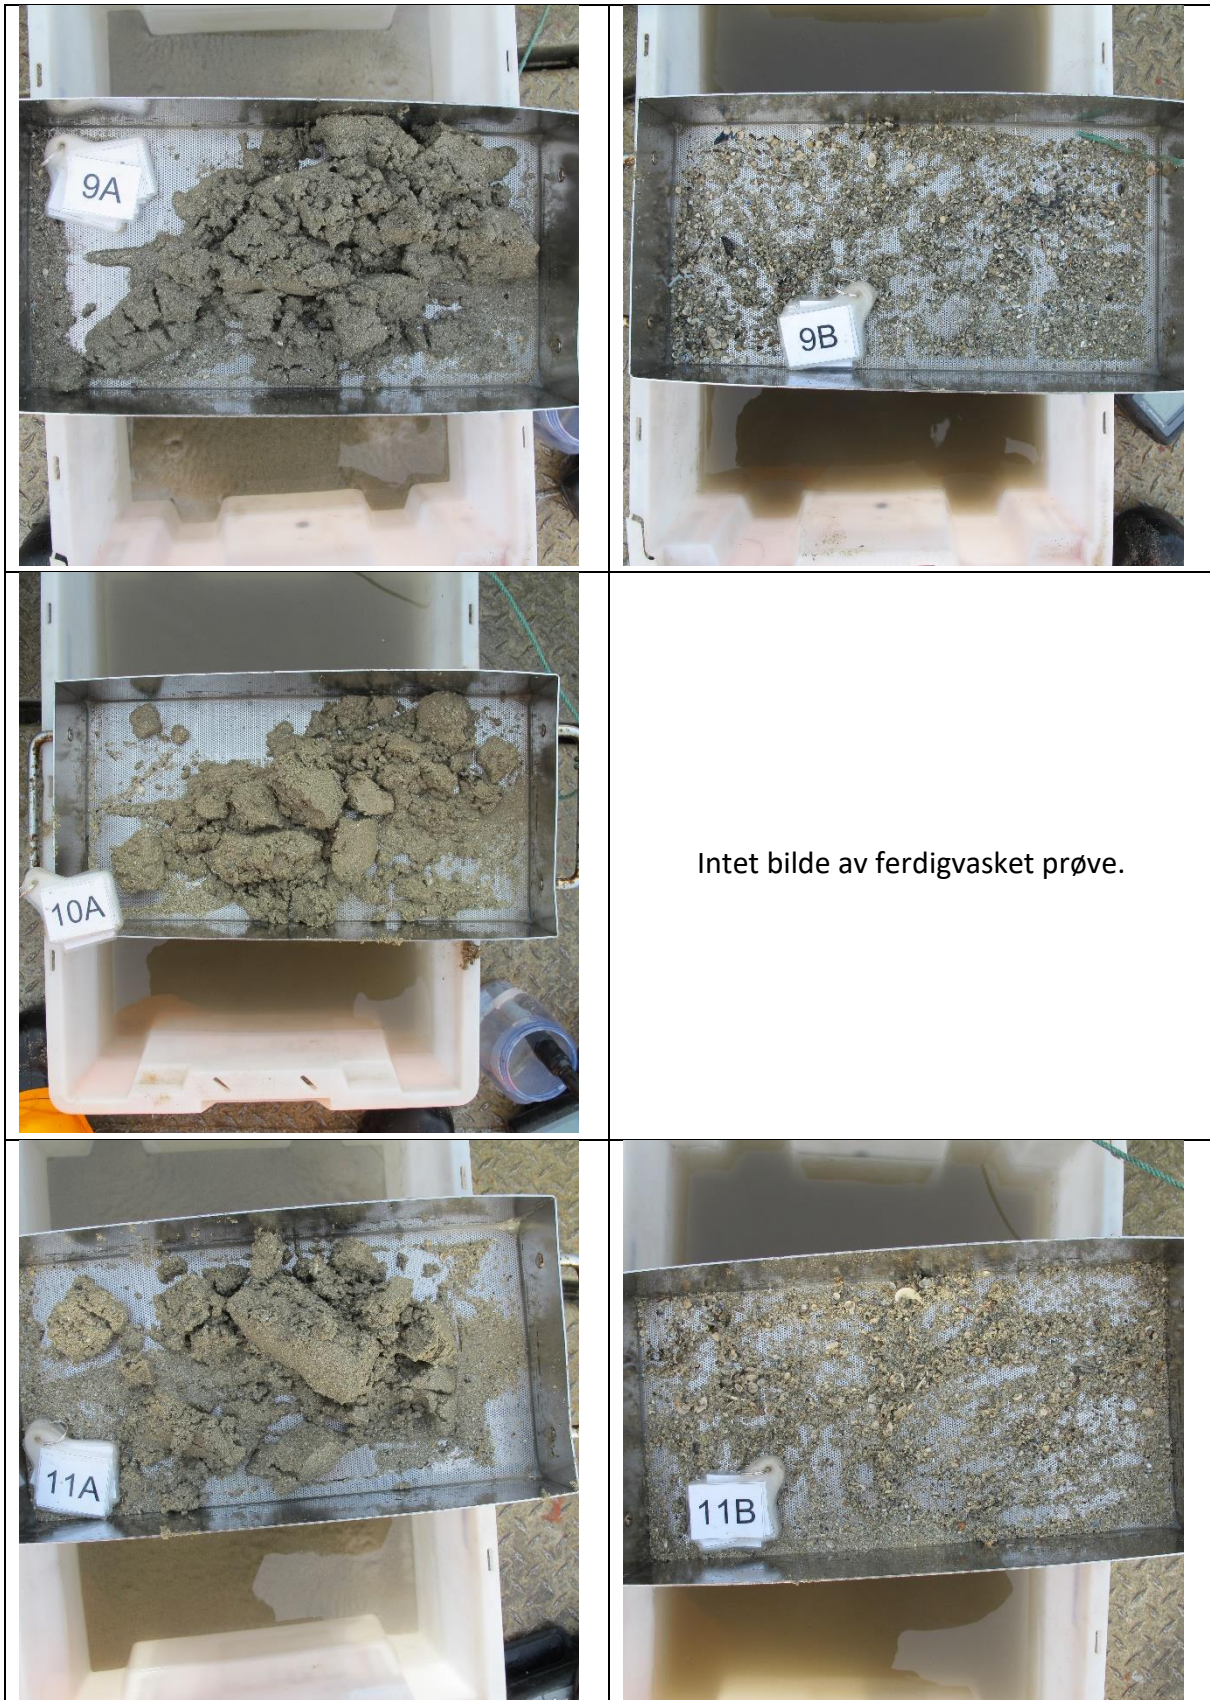
Bilde merket 1A,2A,3A...osv = sediment

Bilde merket 1B, 2B, 3B....= ferdig vasket prøve

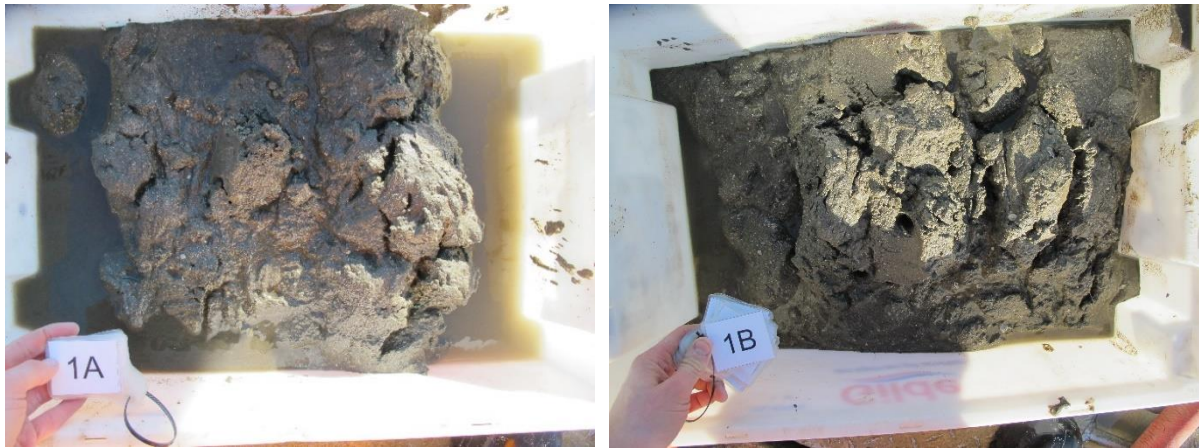
**Figur V9.1** Sediment før vask. 1A og 1B refererer til andre og tredje grabbhugg tatt ved «BRE\_1».

Det ble tatt bilder av sedimentet fra ett hugg per stasjon etter at grabben ble tømt i plastbaljen, men før vask (figur V9.1 – V9.4).

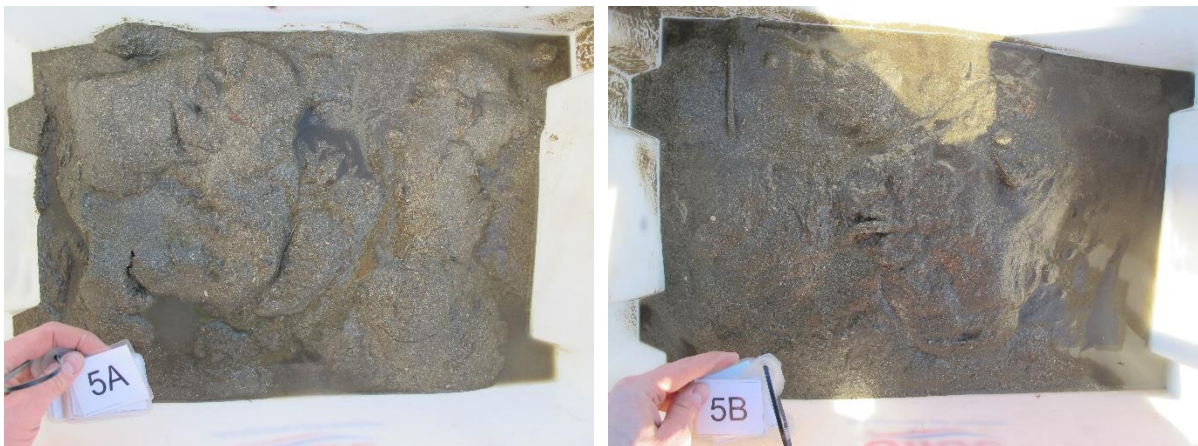
**Figur V9.5** Sediment før vask. 5A og 5B refererer til andre og tredje grabbhugg tatt ved referansestasjonen «BRE\_REF».

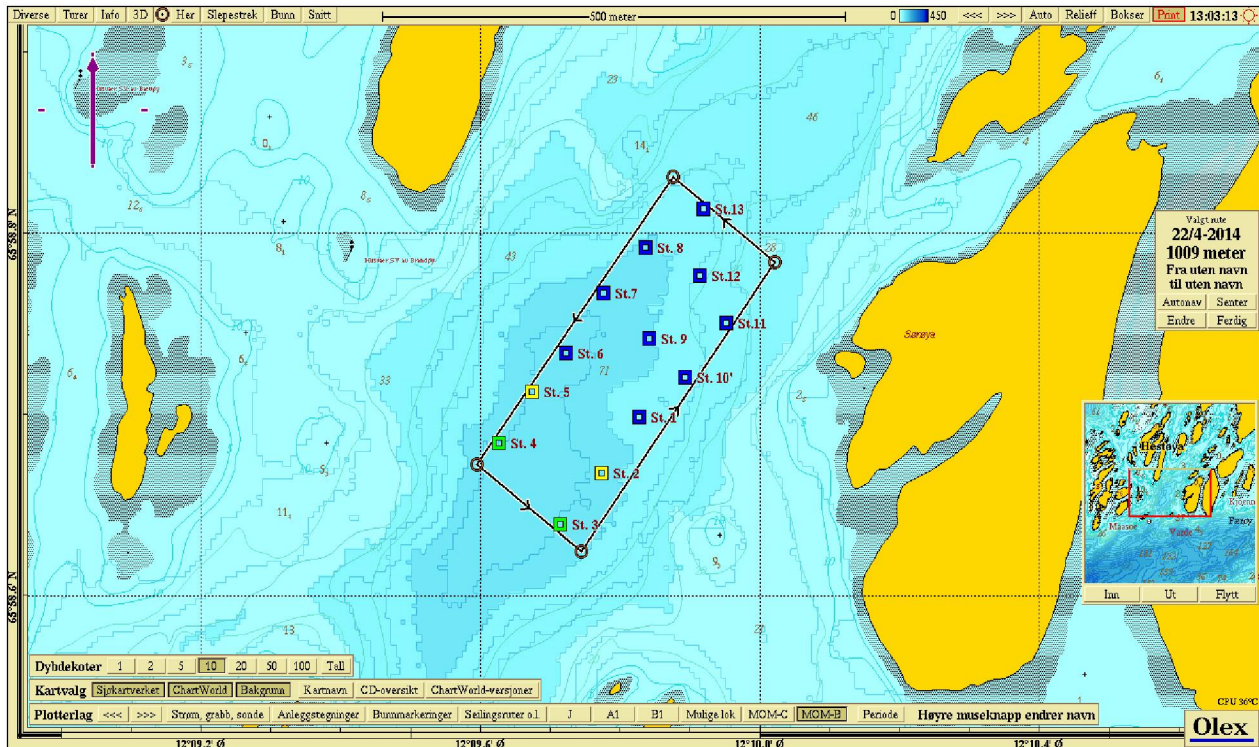
Figur 8. Topografisk kart (nordlig orientering) med avmerking av anlegget og prøvestasjoner. Blå firkant; Tilstand 1, Grønn firkant; Tilstand 2, Gul firkant; Tilstand 3, Rød firkant; Tilstand 4.

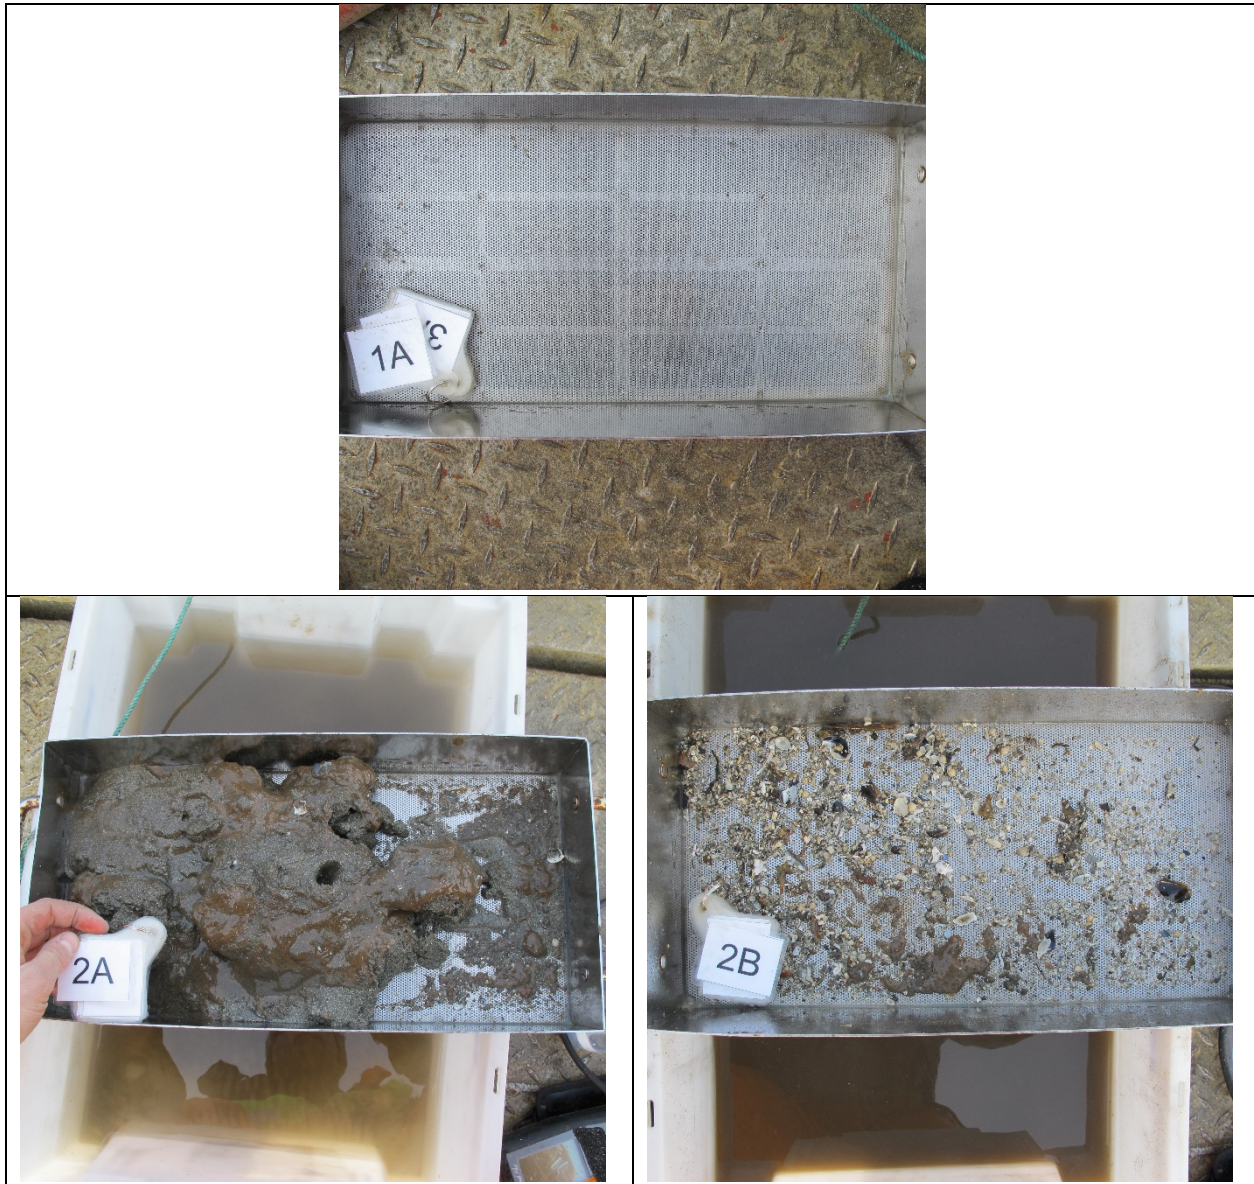
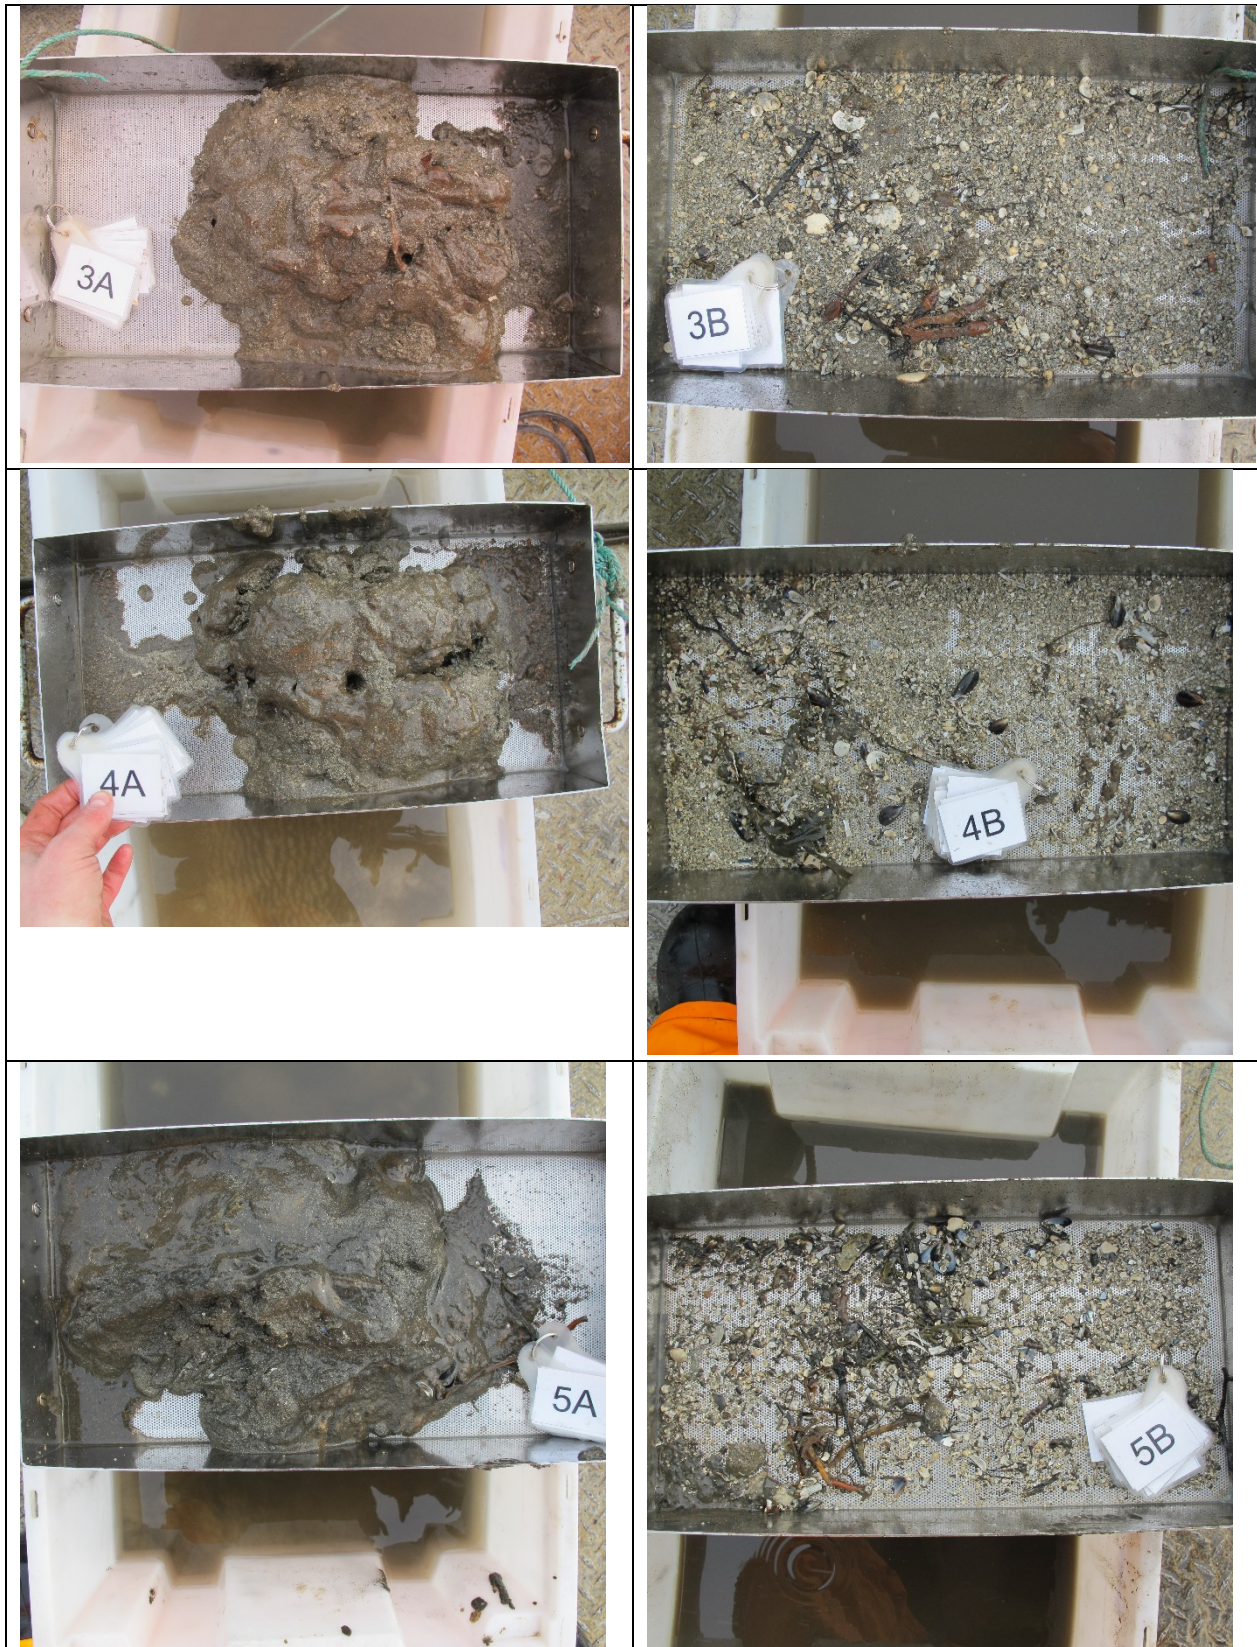
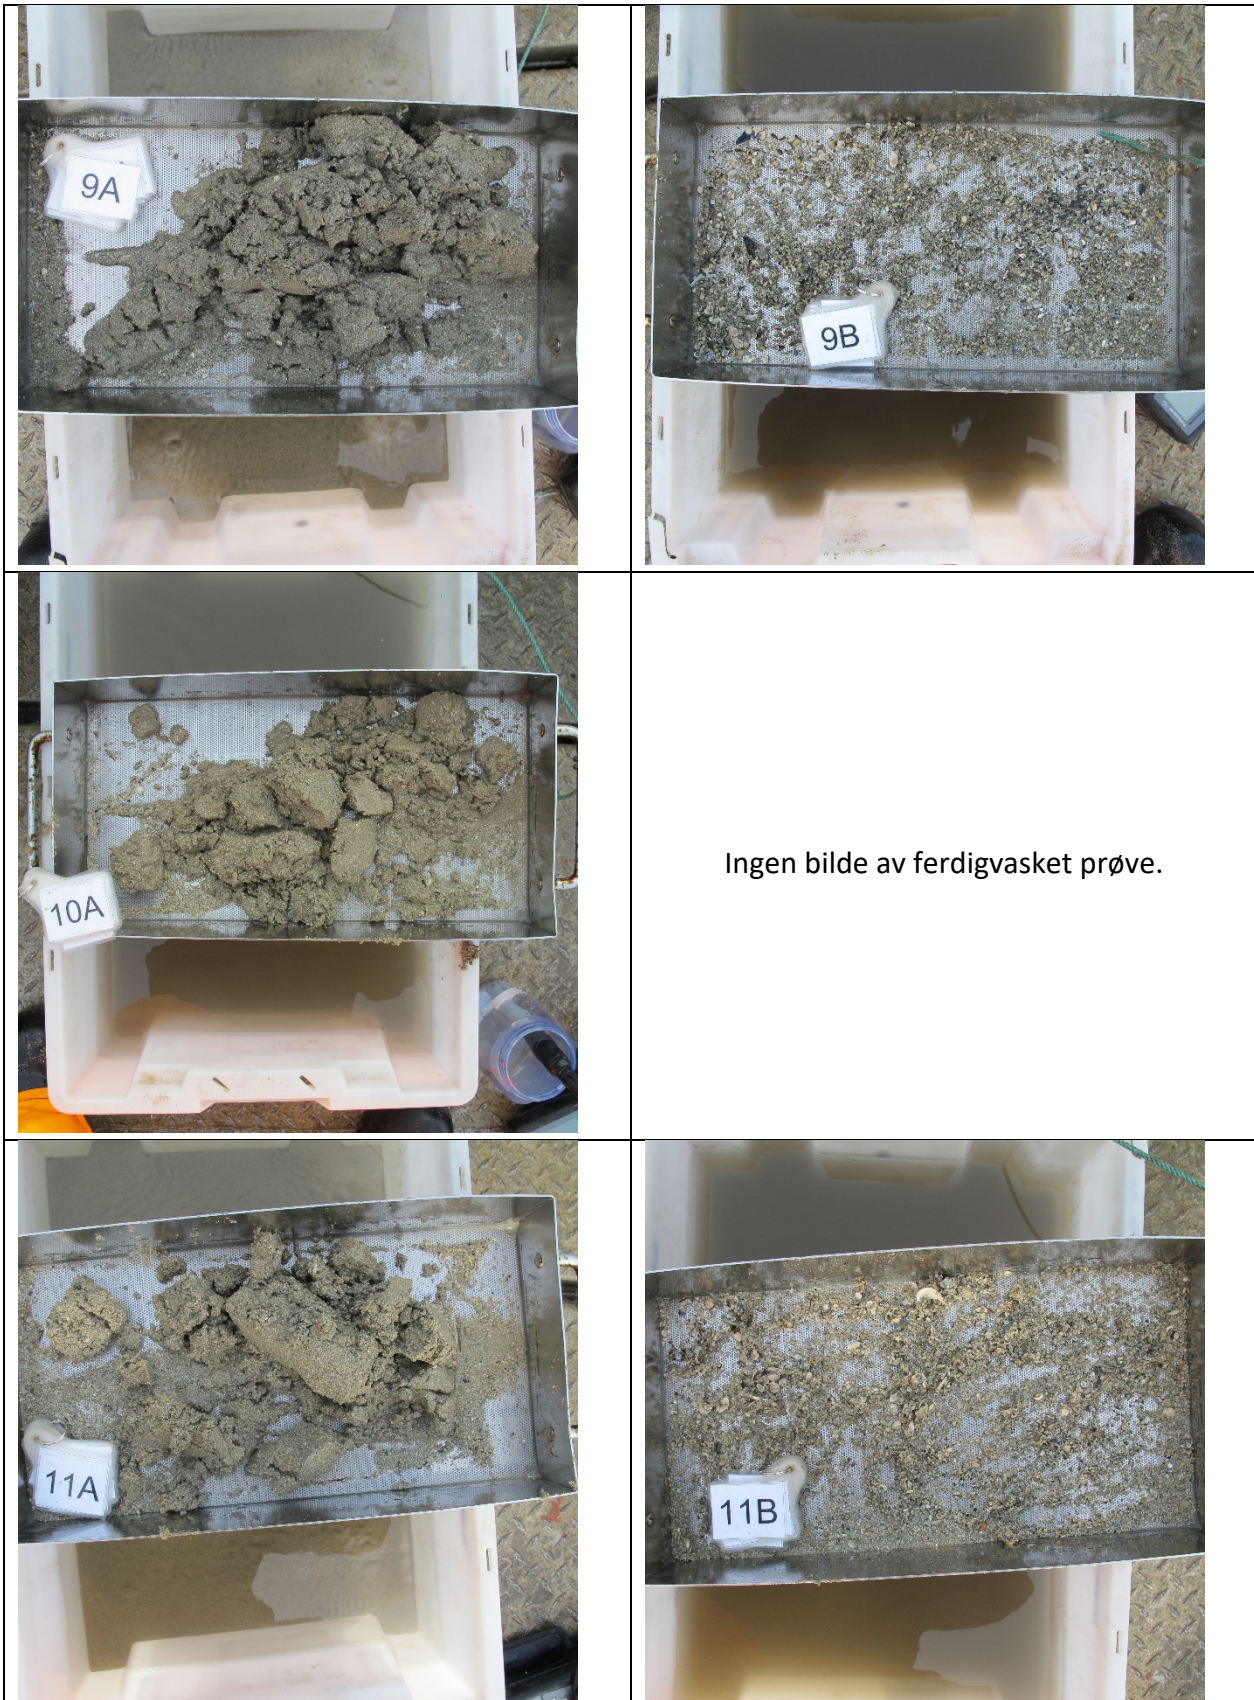
**Bilde merket 1A,2A,3A...osv = sediment**

**Bilde merket 1B, 2B, 3B....= ferdig vasket prøve**
