Forundersøkelse
for
Abelholman

NS9410:2016

Kobbvågslaks AS

Forundersøkelse for Abelholman			
Rapportnummer	103156-01-001		
Rapportdato	21.09.2021		
	Type	Dato	Leverandør
Grunnlag	B-undersøkelse	26.05.2021	Åkerblå AS
	C-undersøkelse	26.05.2021	Åkerblå AS
	Strømmålinger:	12.03.21-12.04.21	Åkerblå AS
	CTDO-undersøkelse:	02.03.2021	Åkerblå AS
	Bunnkartlegging:	26.05.2021	Åkerblå AS
<i>Revisjonsnummer</i>	<i>Revisjonsbeskrivelse</i>		
Lokalitet			
Lokalitet	Abelholman		
	Herøy kommune, Nordland fylke		
Lokalitetsnummer	Ny		
Oppdragsgiver			
Selskap	Kobbvågslaks AS		
Kontaktperson	Jan-Terje Mikalsen		
Oppdragsansvarlig			
Selskap	Åkerblå AS Nordfrøyveien 413 Organisasjonsnummer 916 763 816 7260 Sistranda		
Forfatter (-e)	Peter Glad (+47) 478 34 744 Peter.glad@akerbla.no  		
Godkjent av	Torbjørn Gylt (+47) 959 31 880 torbjorn@akerbla.no  		
<i>Distribusjon</i>	<i>Denne rapporten kan kun gjengis i sin helhet. Gjengivelse av deler av rapporten kan kun skje etter skriftlig tillatelse fra Åkerblå AS. I slike tilfeller skal kilde oppgis.</i>

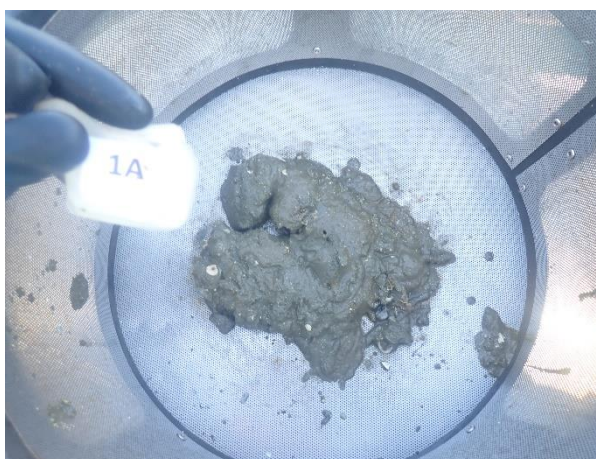
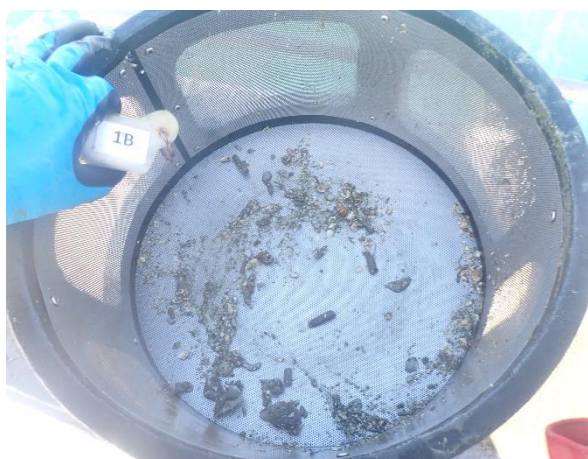
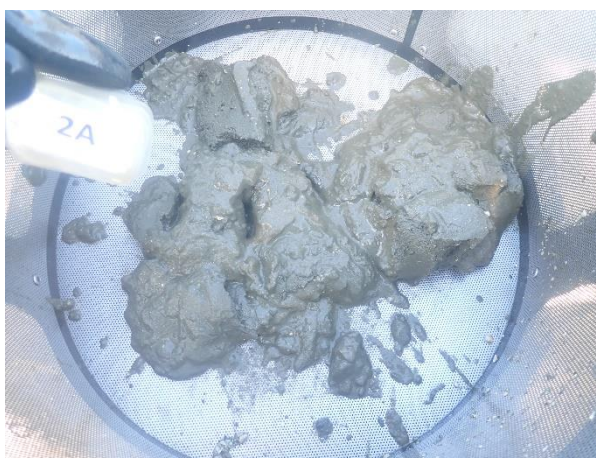
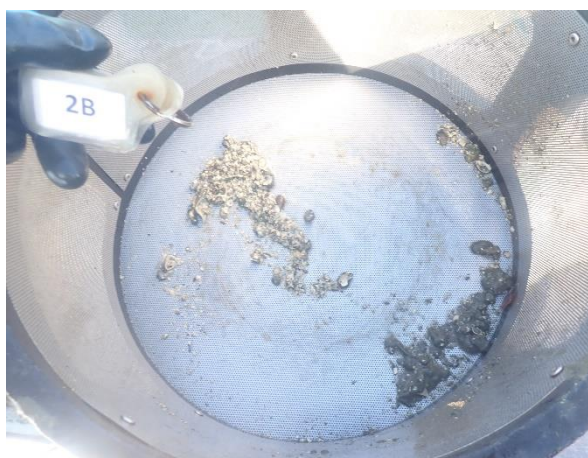
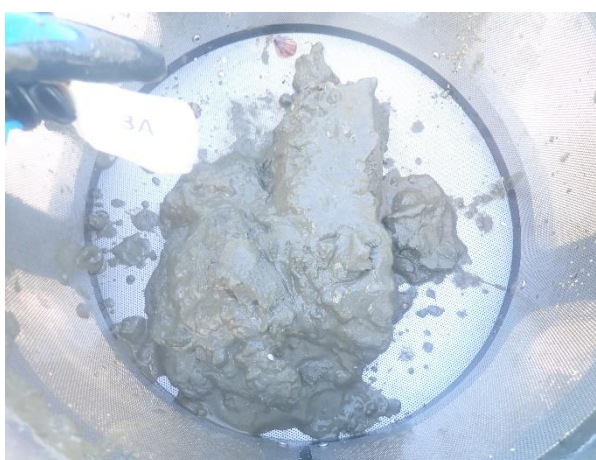
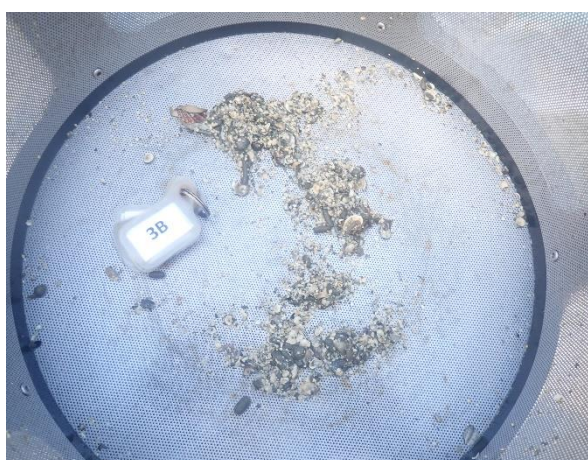
Bilder nedenfor viser sediment og ferdig vasket prøve ved stasjonene.

Bilde merket 1A,2A,3A...osv = sediment

Bilde merket 1B, 2B, 3B...= ferdig vasket prøve

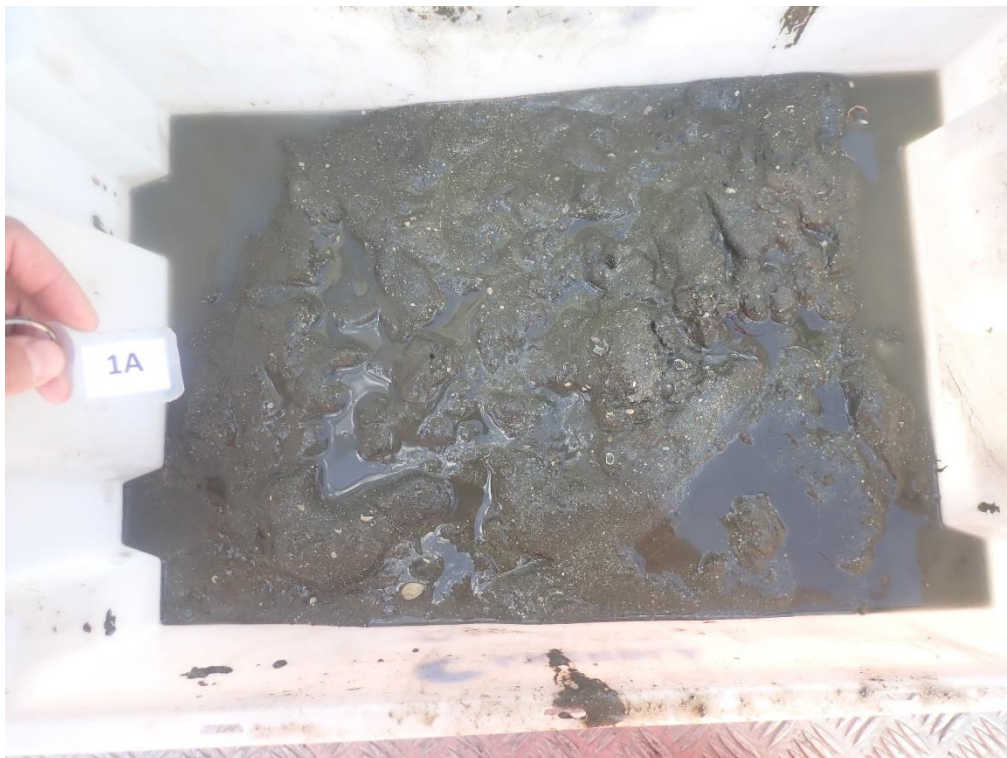
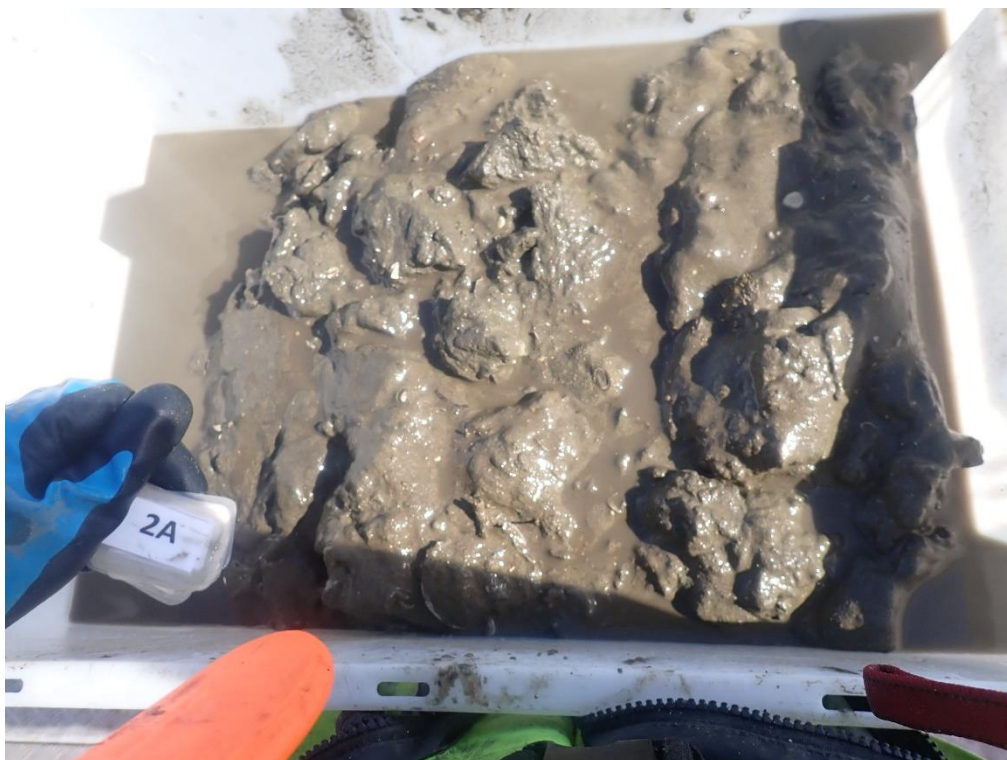
Figur V2.1 Sediment før vask. Lapp indikerer stasjonsnummer. 1A= ABE-1, osv.

Det ble tatt bilder av sedimentet fra ett hugg per stasjon etter at grabben ble tømt i plastbaljen, men før vask (Figur V2.1 – V2.3).

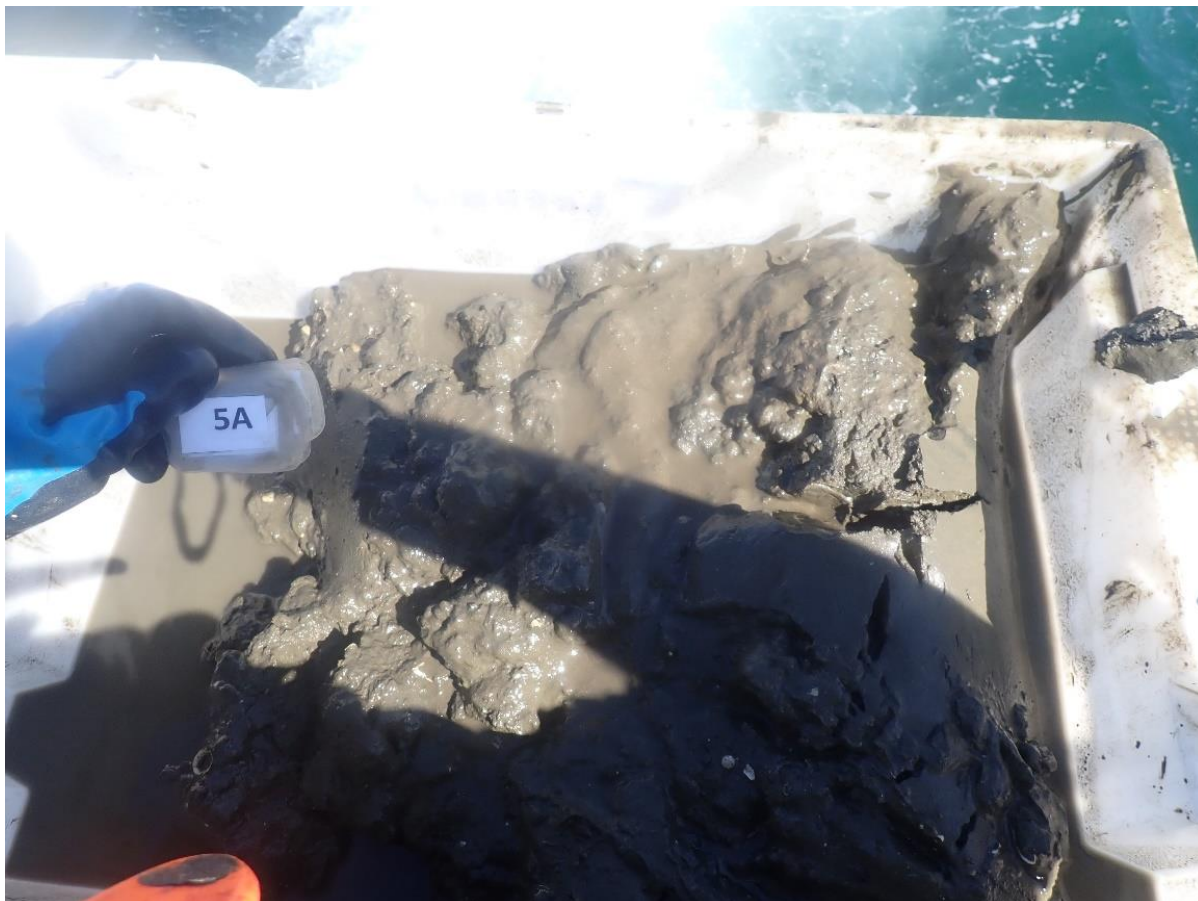
Figur V2.3 Sediment før vask. Lapp indikerer stasjonsnummer. 5A= ABE-REF.
