**Havbunnskartlegging ved
Tægerskjæran, Herøy kommune,
30.11.2022**

Salmo Innovation AS

AQUA KOMPETANSE AS

1943-11-22M TÆGERSKJÆRAN

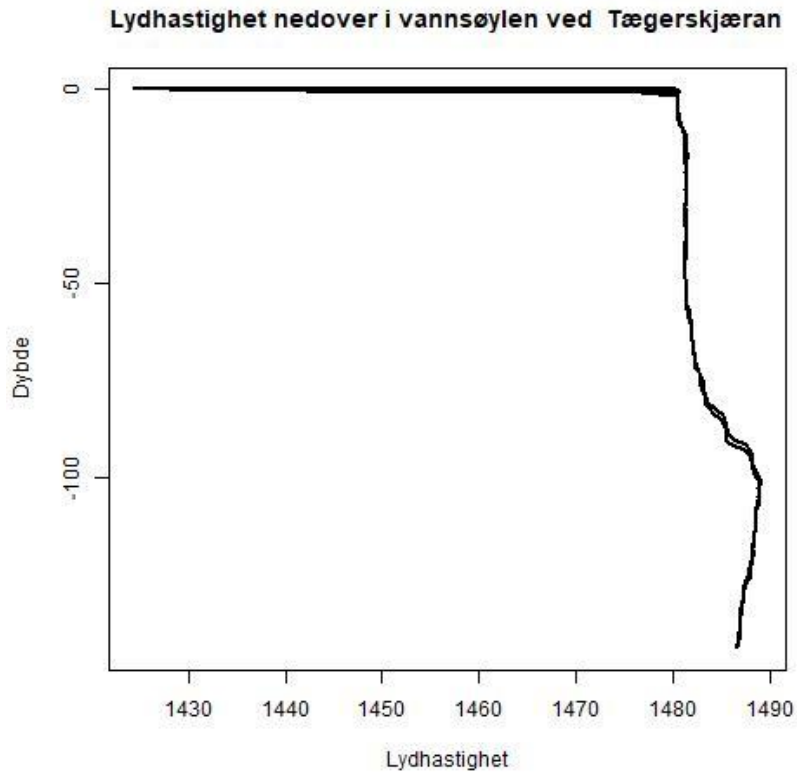
Figur 3.1: Lydhastighetsprofil ved Tægerskjæran tatt 30.11.2022.

lydhastighet er for lav eller for høy. Ved denne kartleggingen ble det benyttet en CTD (konduktivitet, temperatur og dybde) til å ta en profil av lydhastighet i vannsøylen før opplødingsstart (**Figur 3.1**). Profilen ble deretter konvertert til et format Olex forstår og lastet inn. Etersom profilen i vannsøylen varierer med tid og geografisk plassering vil lydhastigheten kunne påvirke resultatene, men trolig ikke i stor grad for dette datasettet. Opplødingsforholdene var tilfredsstillende.
